# Asbestinventarisatetest

Oscar Van Kesbeeckstraat 134, 2800 Mechelen

Attestnummer : **20260827-000338.000**

Uitgegeven op : **27.08.2026**

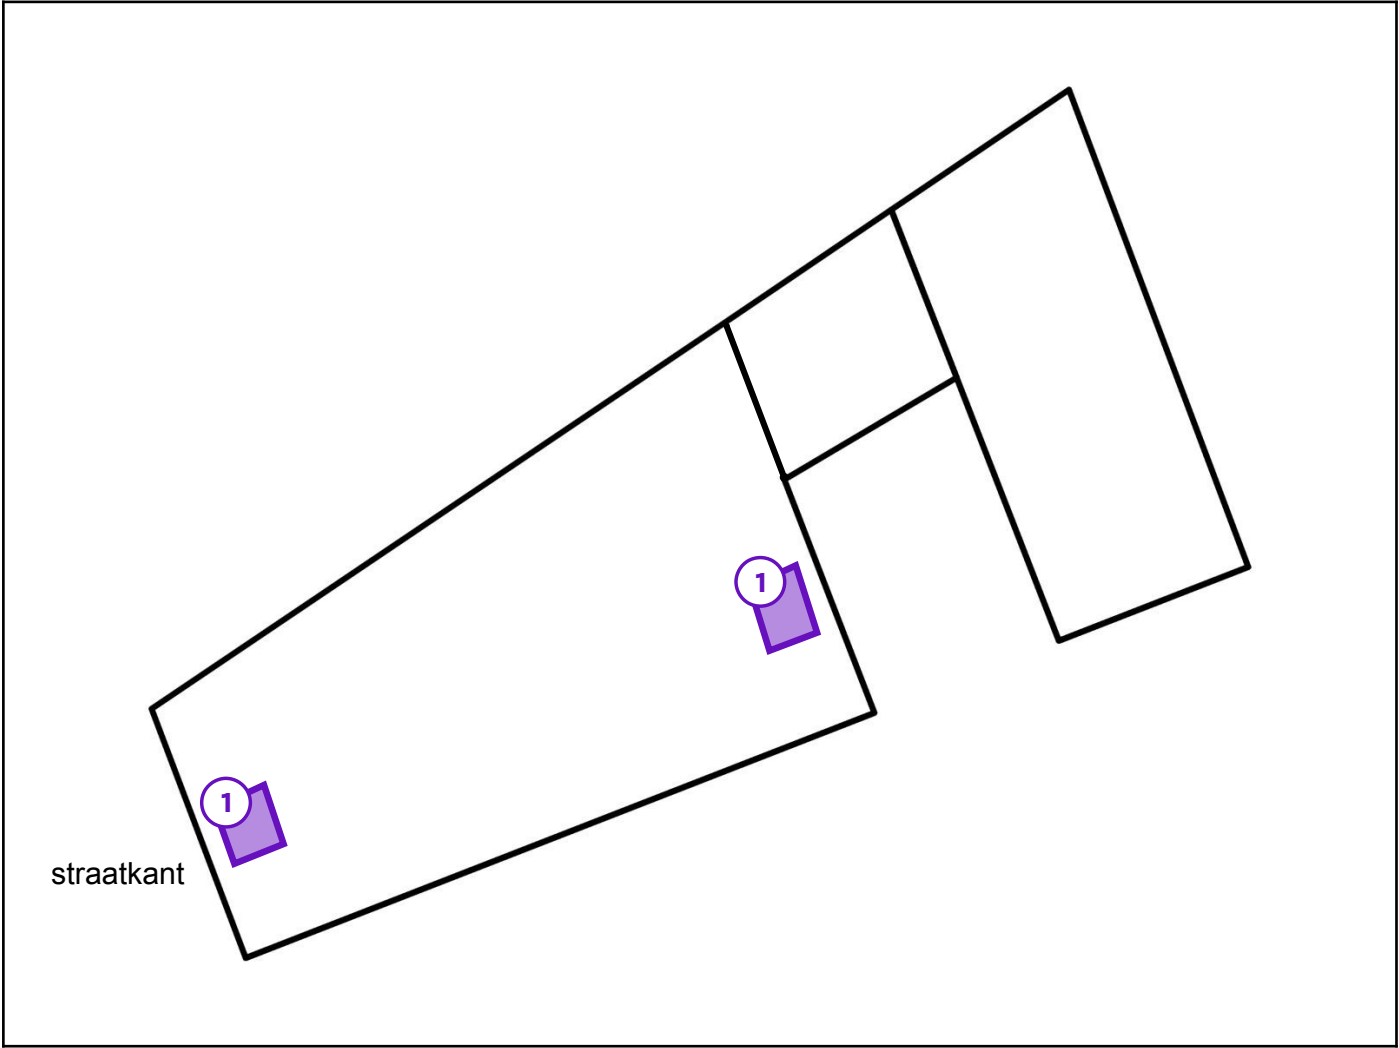
# Plan 1.3: Zolder

| Beschrijving | Type | Actie |
|---|---|---|
| 1. Velux dakramen | Advies | - |

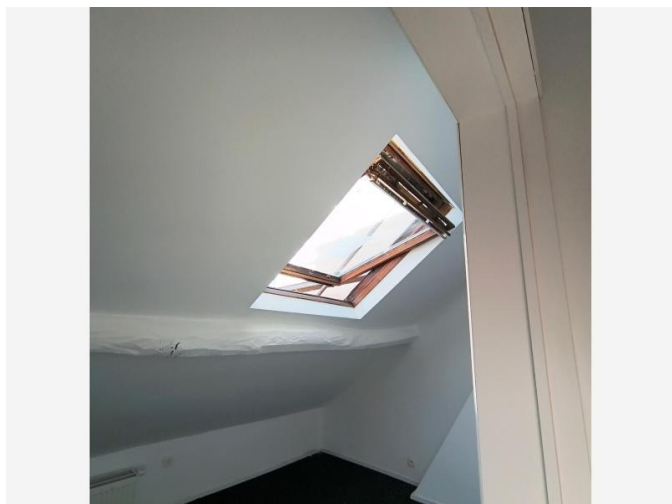
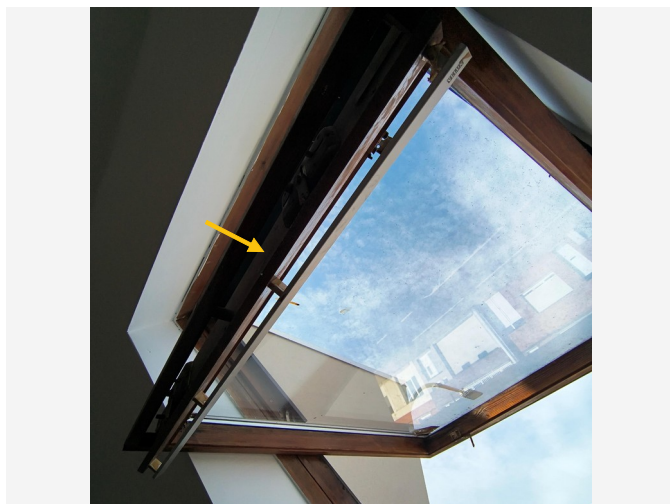
Velux dakramen geproduceerd vóór 1982 bevatten vaak asbestkoord. Het is raadzaam om bij verwijdering de ramen in hun geheel te verwijderen zonder ze te beschadigen en gebruik te maken van de nodige beschermingsmiddelen (o.a. wegwerpovertal, handschoenen, FFP3-masker, ...).

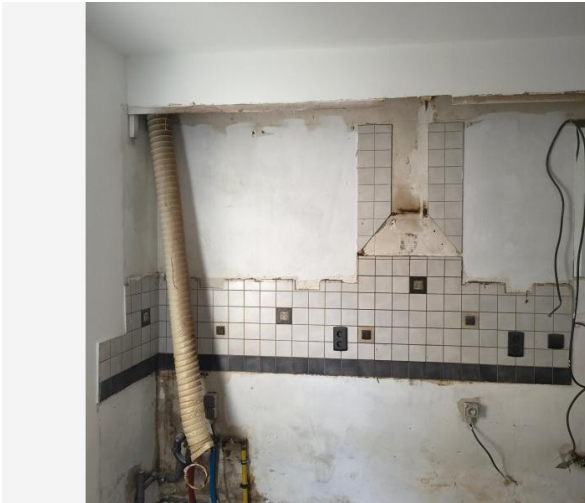
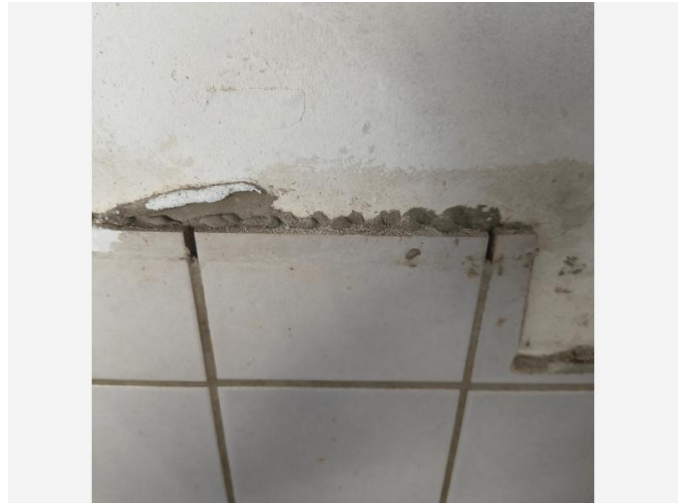
## Fiche 2: Tegellijm

Geen asbest

| # | Type | Referentie | Resultaat |
|---|---|---|---|
| 2.1 | Mengmonster | M02 | Geen asbest |

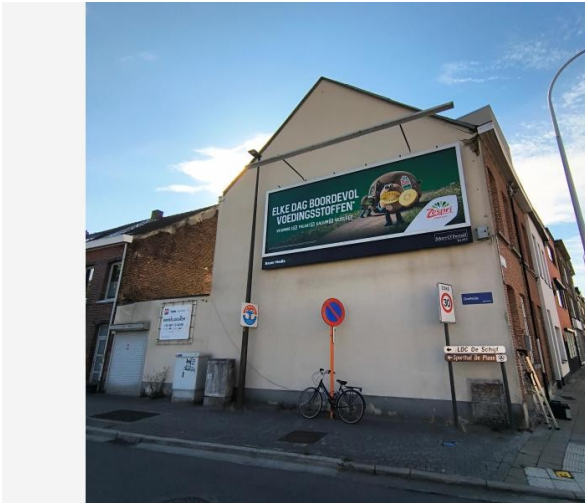
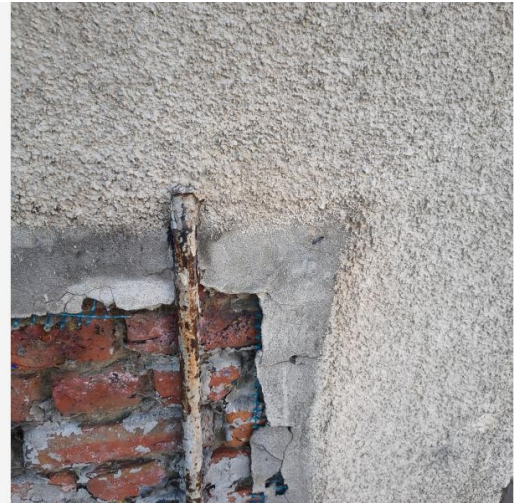
## Fiche 3: Crepi

Geen asbest

| # | Type | Referentie | Resultaat |
|---|---|---|---|
| 3.1 | Mengmonster | M03 | Geen asbest |

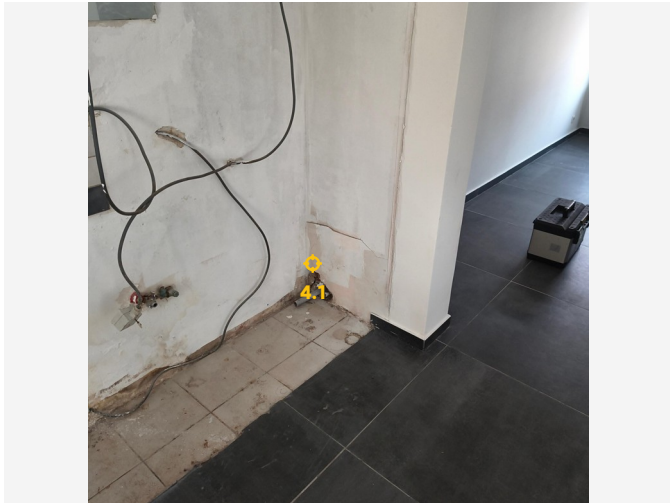
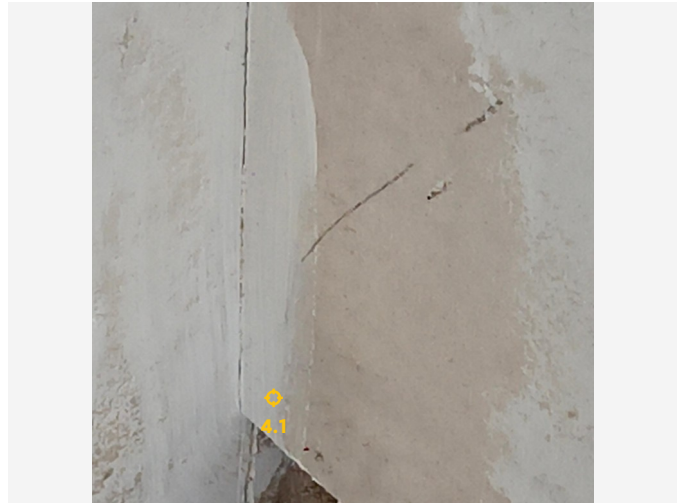
## Fiche 4: Pleisterwerk muren

Geen asbest

| # | Type | Referentie | Resultaat |
|---|---|---|---|
| 4.1 | Mengmonster | M01 | Geen asbest |

| Opmerking | Alle plafonds zijn verlaagd |
