Asbestinventarisattest

Genkersteenweg 390, 3500 Hasselt

Attestnummer : **20260803-000106.000**
Uitgegeven op : **03.08.2026**
Geldig tot : **03.08.2031**

Niet-asbestveilig

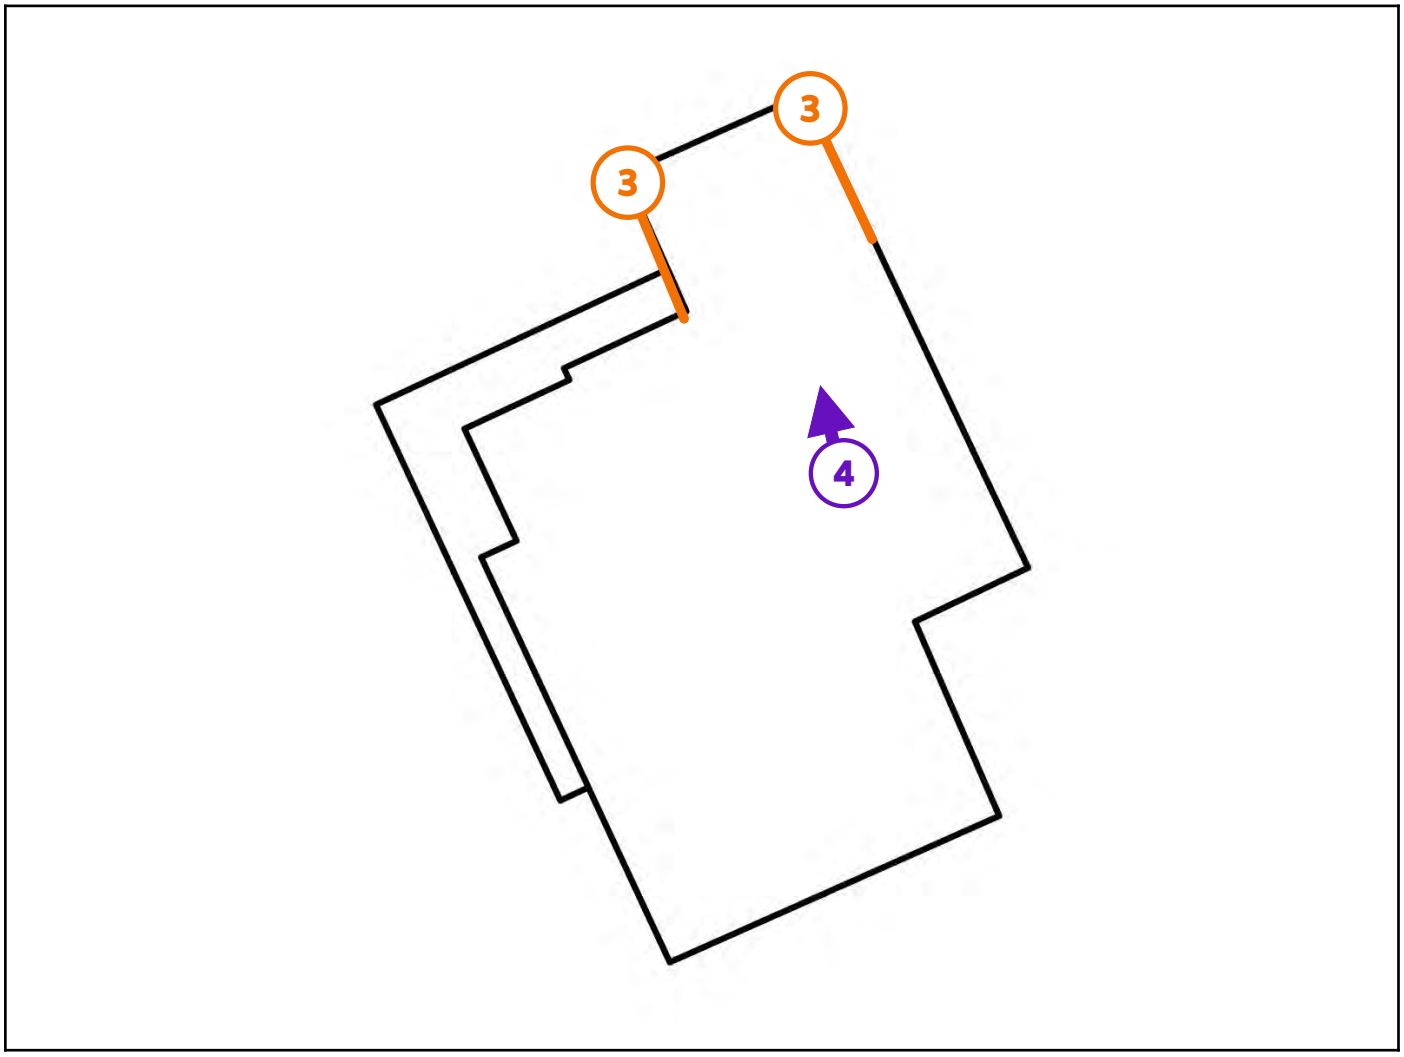
Plan 1.2: Woning plan

Beschrijving	Type	Actie
3. Dekstenen (met staalname)	Asbestmateriaal	Verwijderen
4. Schouw op het dak (beperkingsfiche)	Beperking	-

Uitleg van de asbestdeskundige: Bij werken (dak of reiniging schouw) kan een stelling geplaatst worden , het is niet duidelijk of er asbestverdachte materialen aanwezig zijn in/rond de schouw.

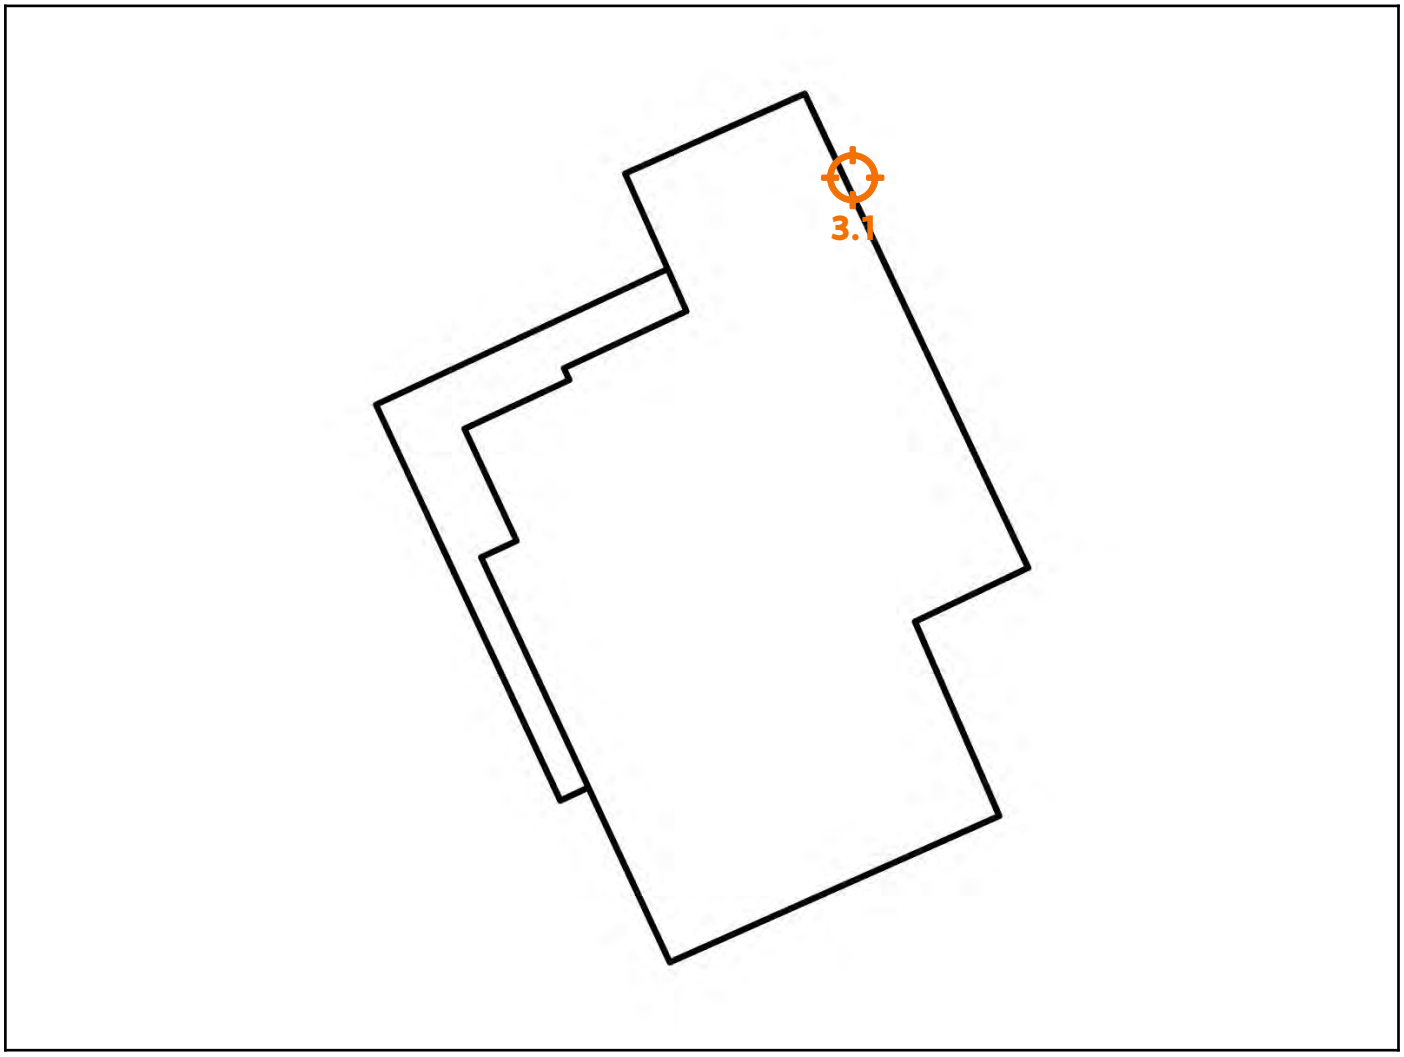
Plan 1.3: Woning plan

Beschrijving	Type	Actie
3. Dekstenen (met staalname)	Asbestmateriaal	Verwijderen
3.1 Code: 6	Puntmonster	-

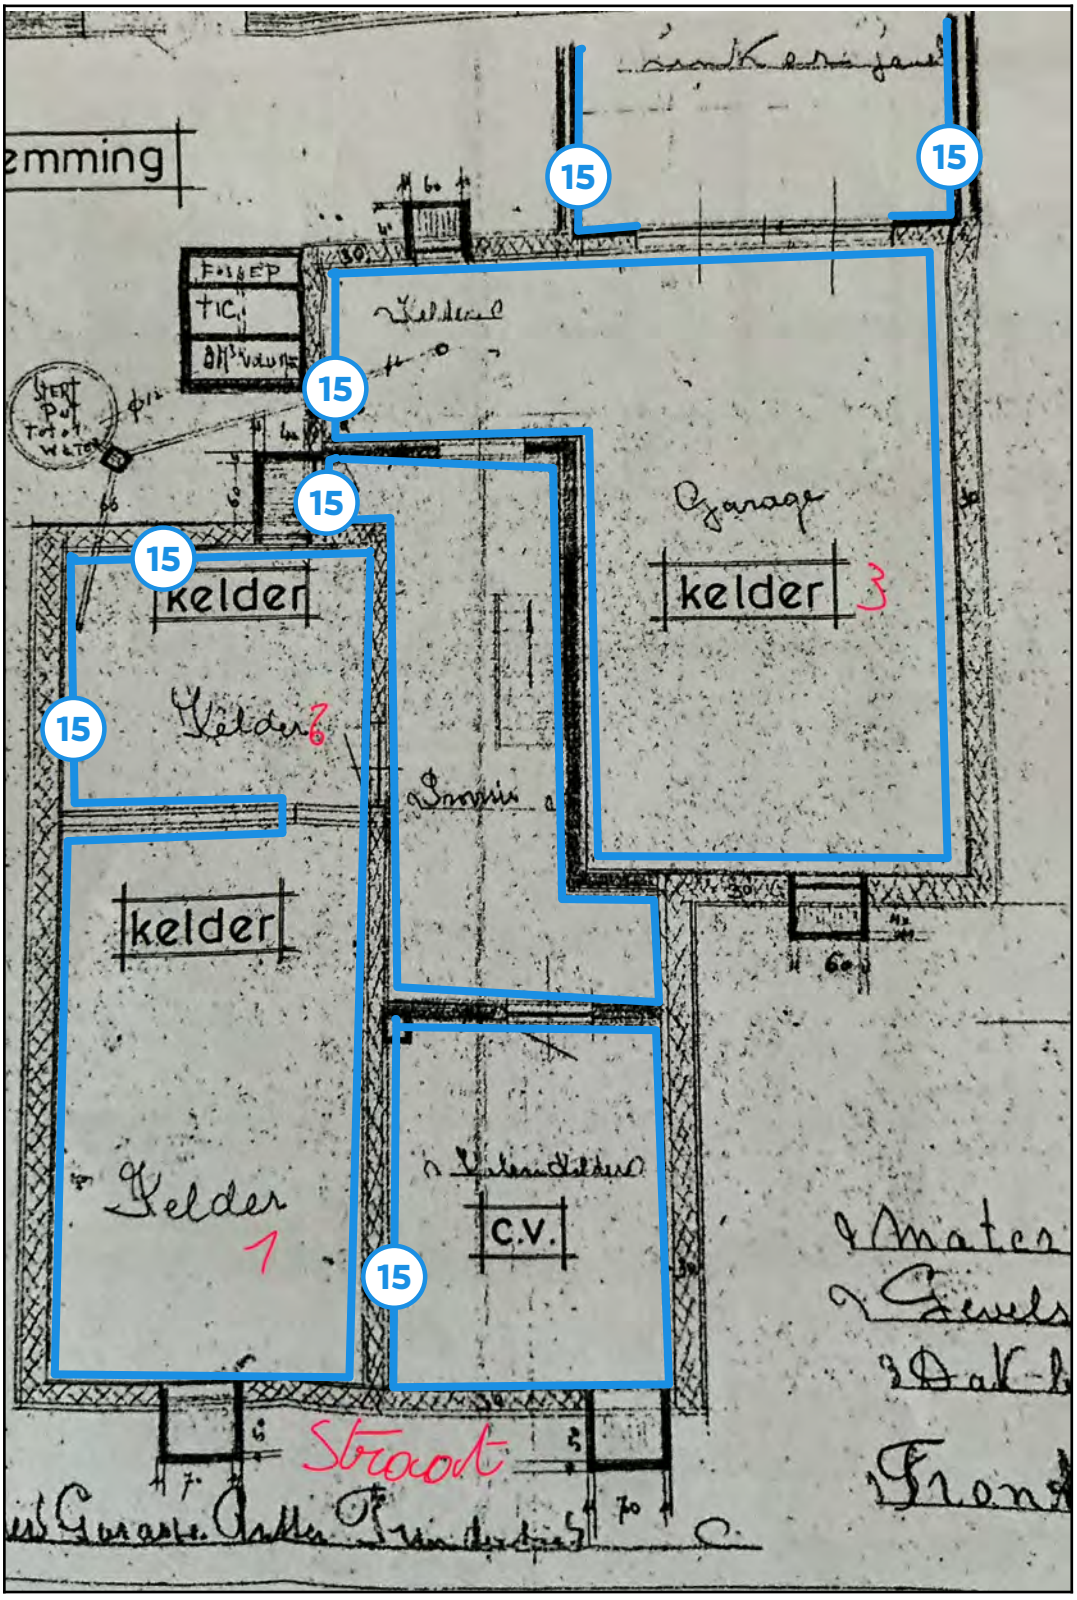
Plan 1.4: Kelder

15. Cementering binnentoepassing (met staalname)	Geen asbest	-

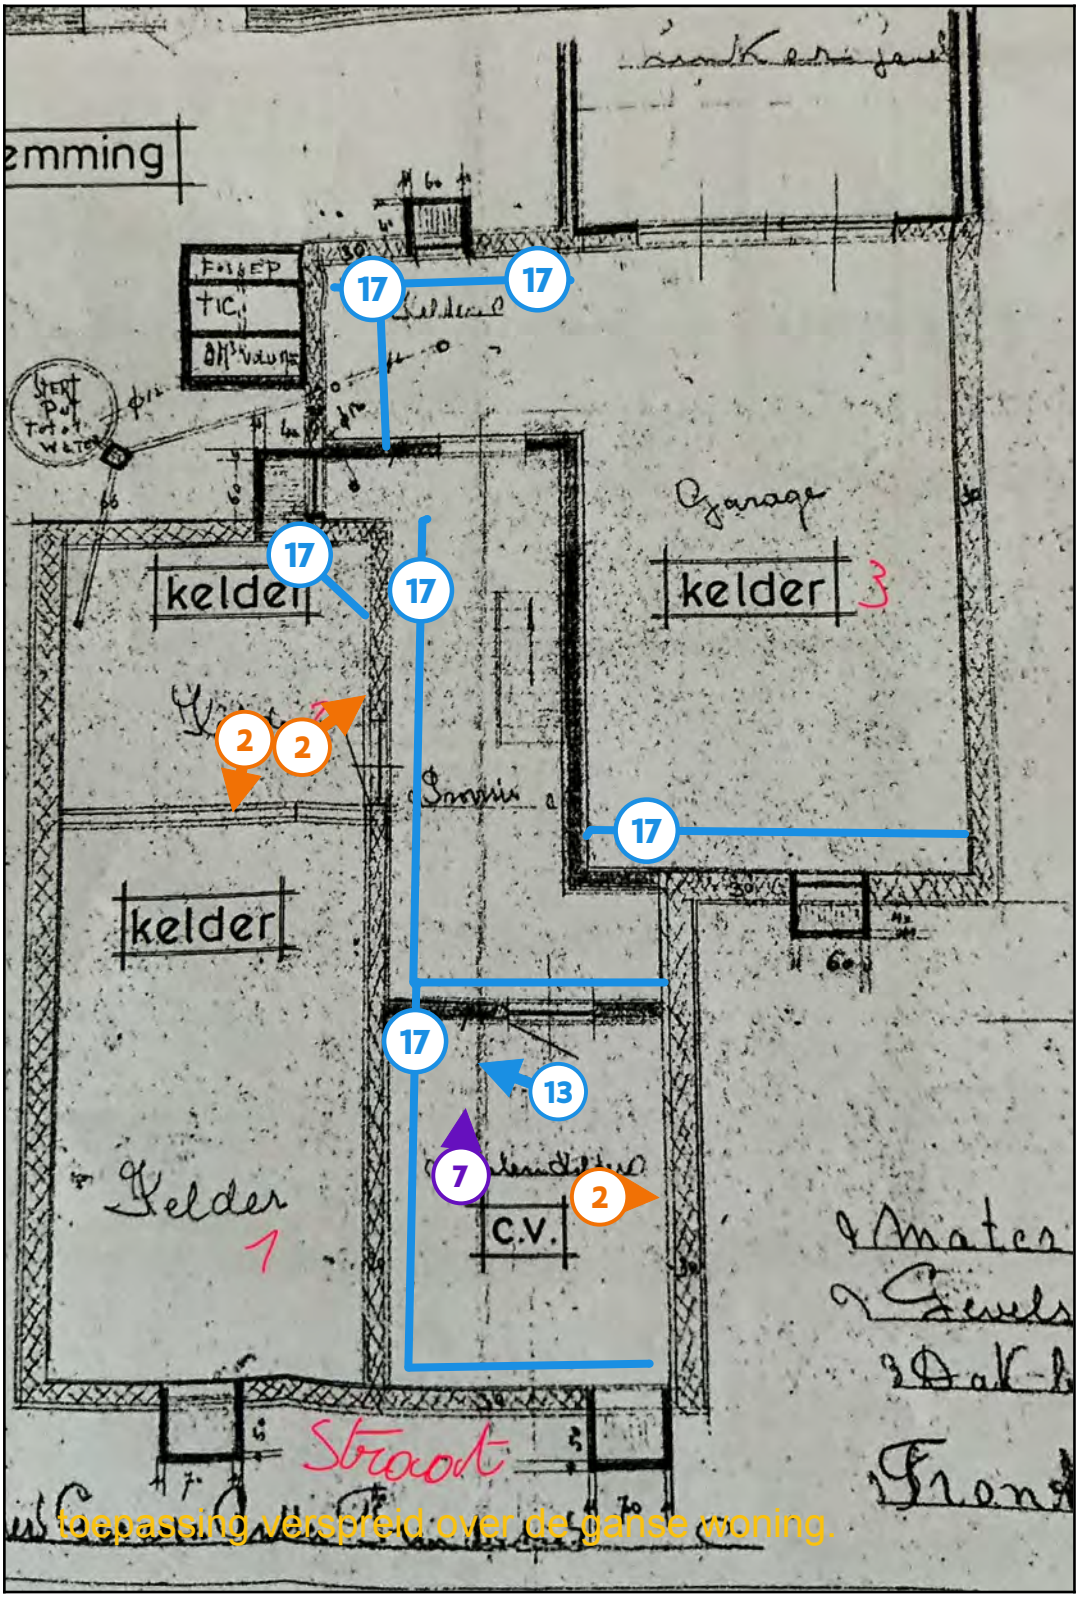
Plan 1.5: Kelder

2. Bakeliet toep.(schakelaars-stopcontact.-verdeeldozen-radiatorknoppen)	Asbestmateriaal	Verwijderen
7. HVAC-installatie: staat niet vermeld in het IAD bronnenboek	Advies	-
13. Pakkingen (staalname)	Geen asbest	-
17. Leidingisolatie: verdacht bocht/recht (staalname)	Geen asbest	-

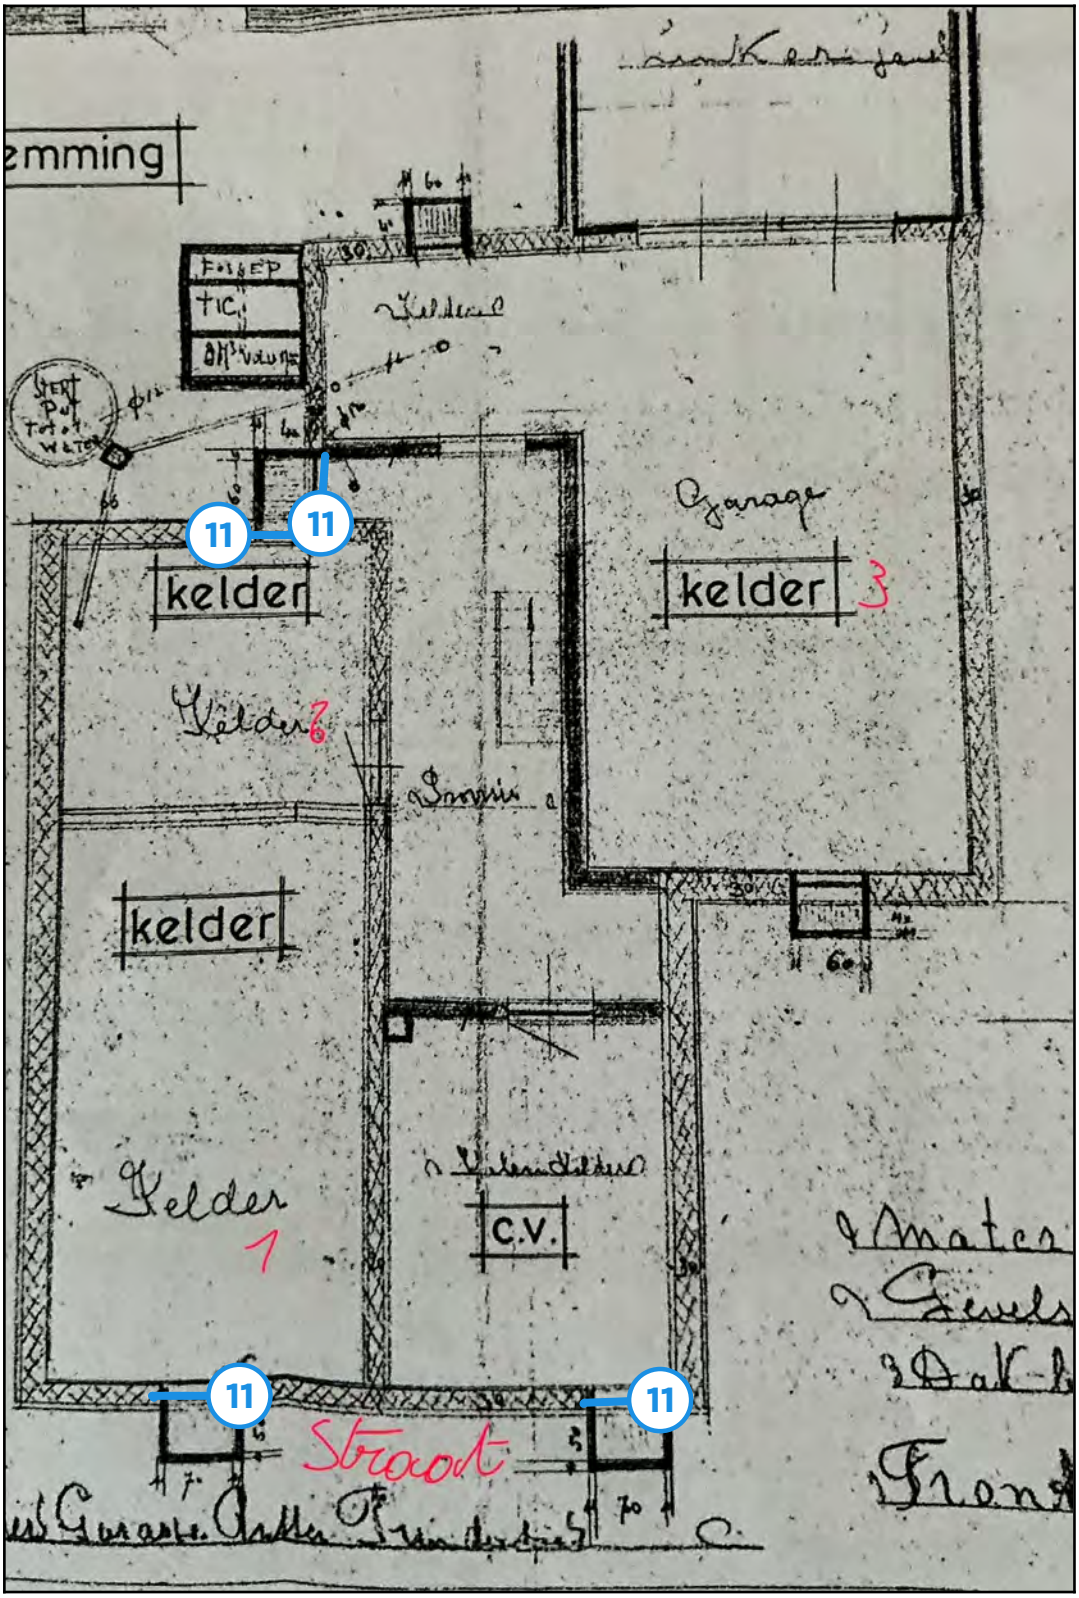
Plan 1.6: Kelder

11. Kit kozijn-glas (met staalname) ramen woning	Geen asbest	-

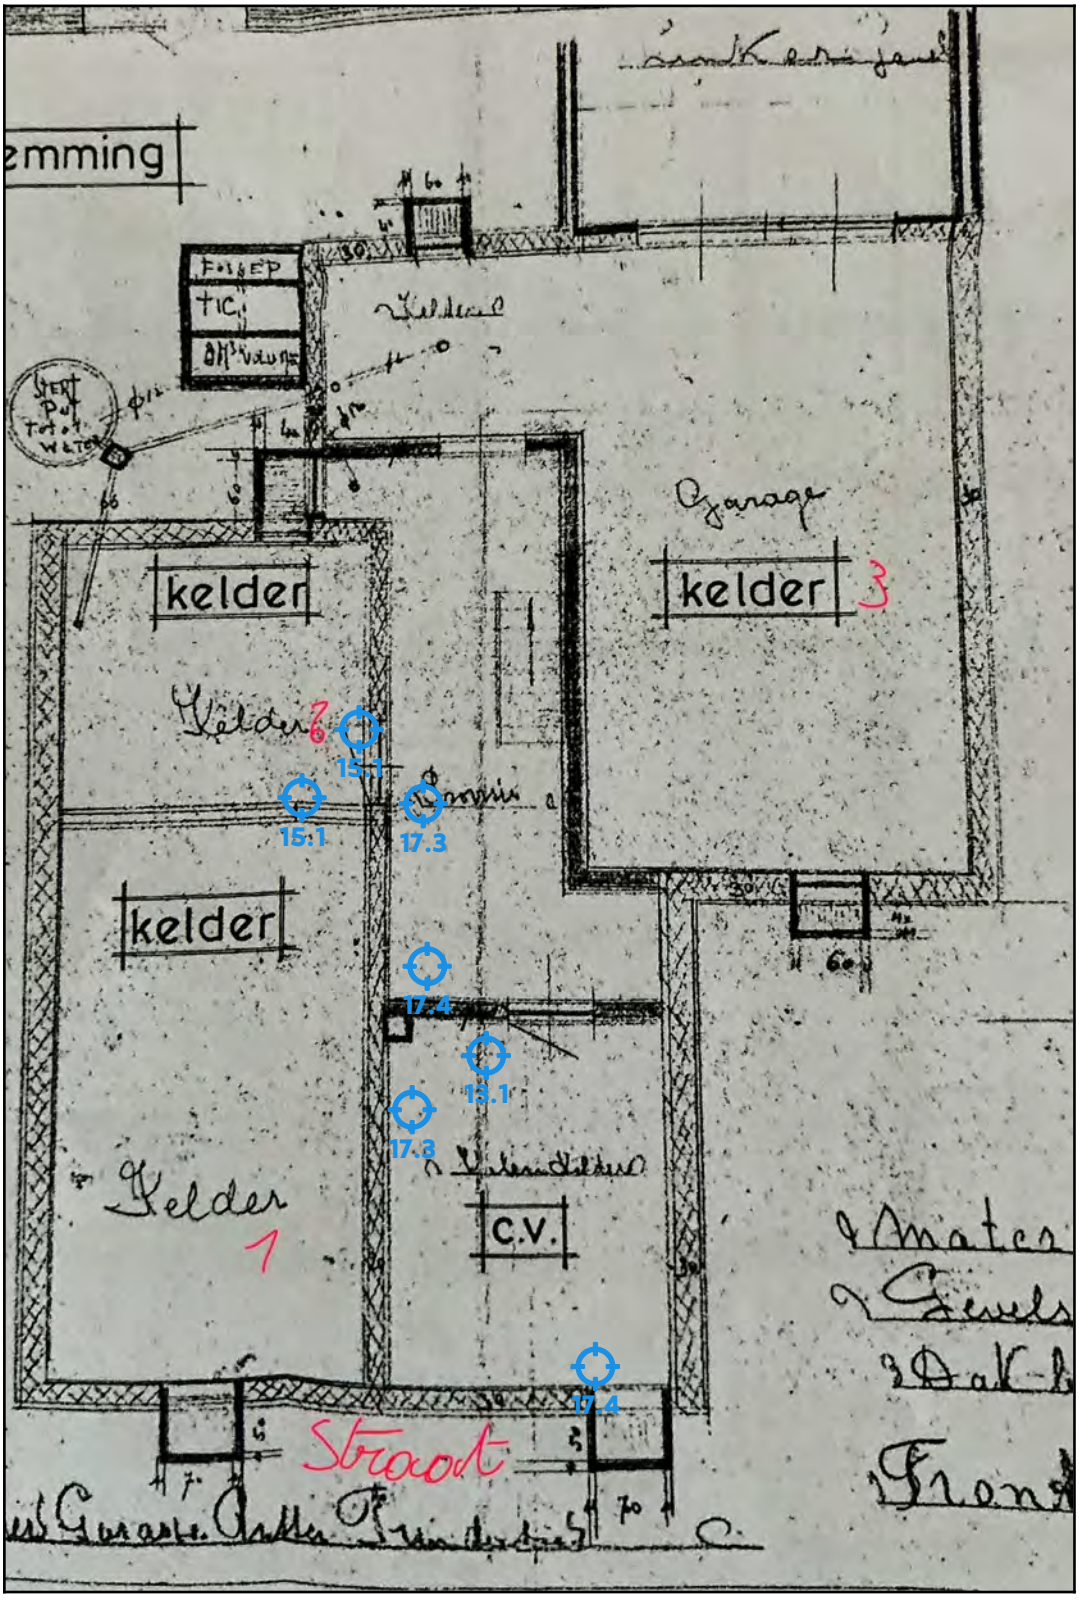
Plan 1.7: Kelder

13. Pakkingen (staalname)	Geen asbest	-
13.1 Code: 12	Puntmonster	-
15. Cementering binnentoepassing (met staalname)	Geen asbest	-
15.1 Code: 5	Mengmonster	-
17. Leidingisolatie: verdacht bocht/recht (staalname)	Geen asbest	-
17.3 Code: 8 recht kelder	Mengmonster	-
17.4 Code: 9 bocht kelder	Mengmonster	-

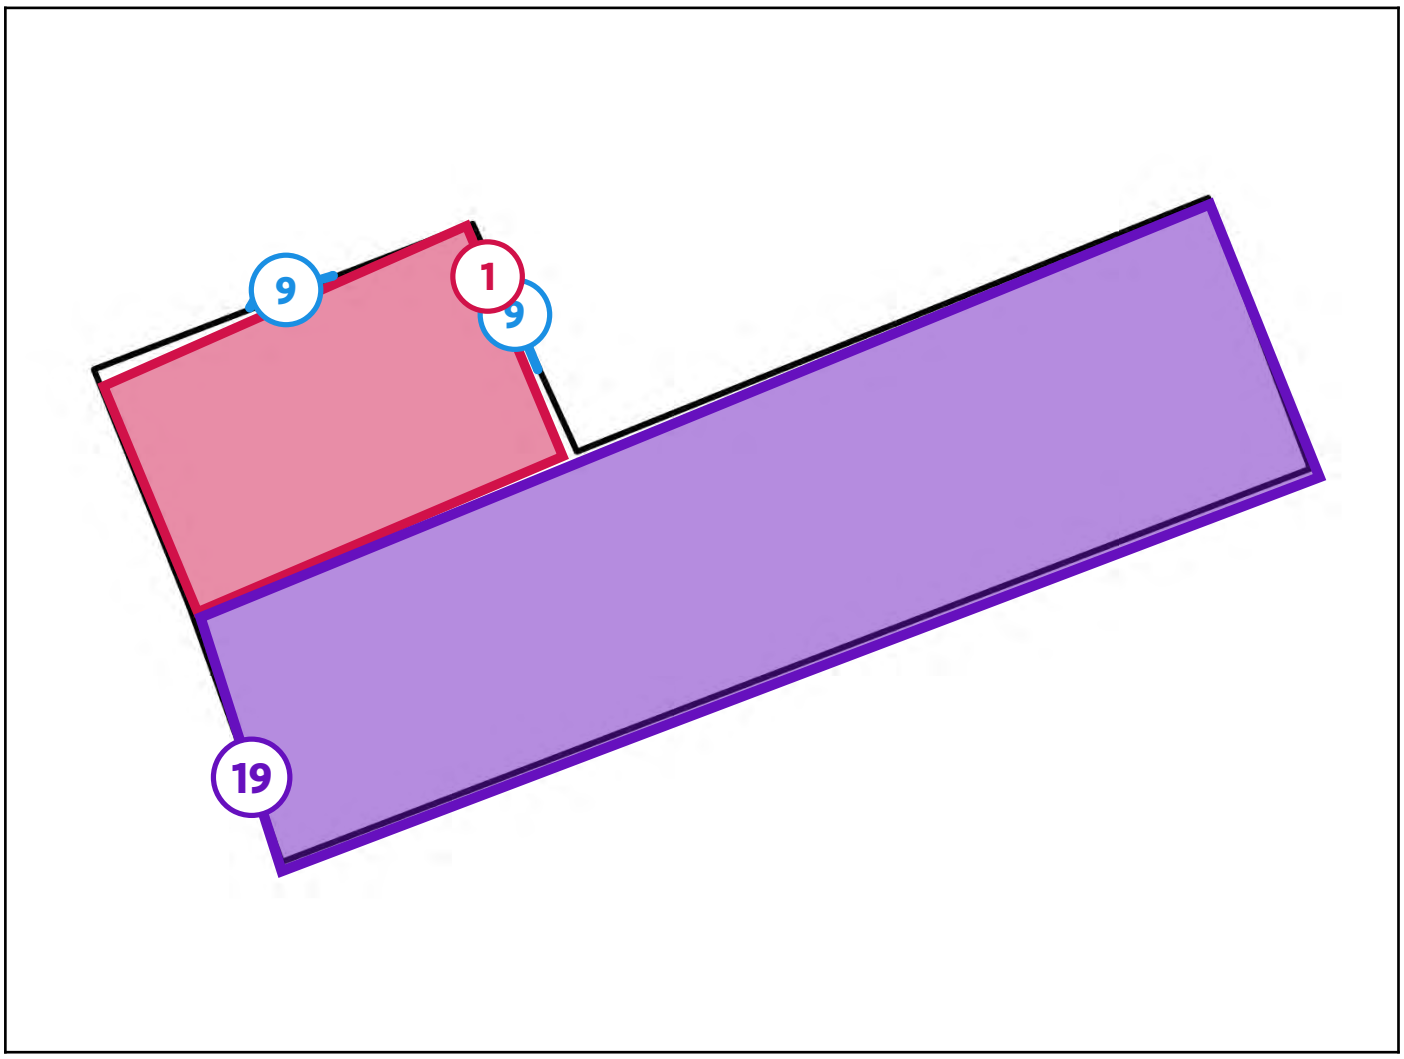
Plan 3.1: Tuinhuis plan

Beschrijving	Type	Actie
1. Golfplaten visueel vastgesteld (zonder staal)	Asbestmateriaal	Dringend verwijderen
9. Kit kozijn-glas (met staalname) tuinhuis	Geen asbest	-
19. Dakbedekking niet verdacht.	Overige ruimte of materiaal	-

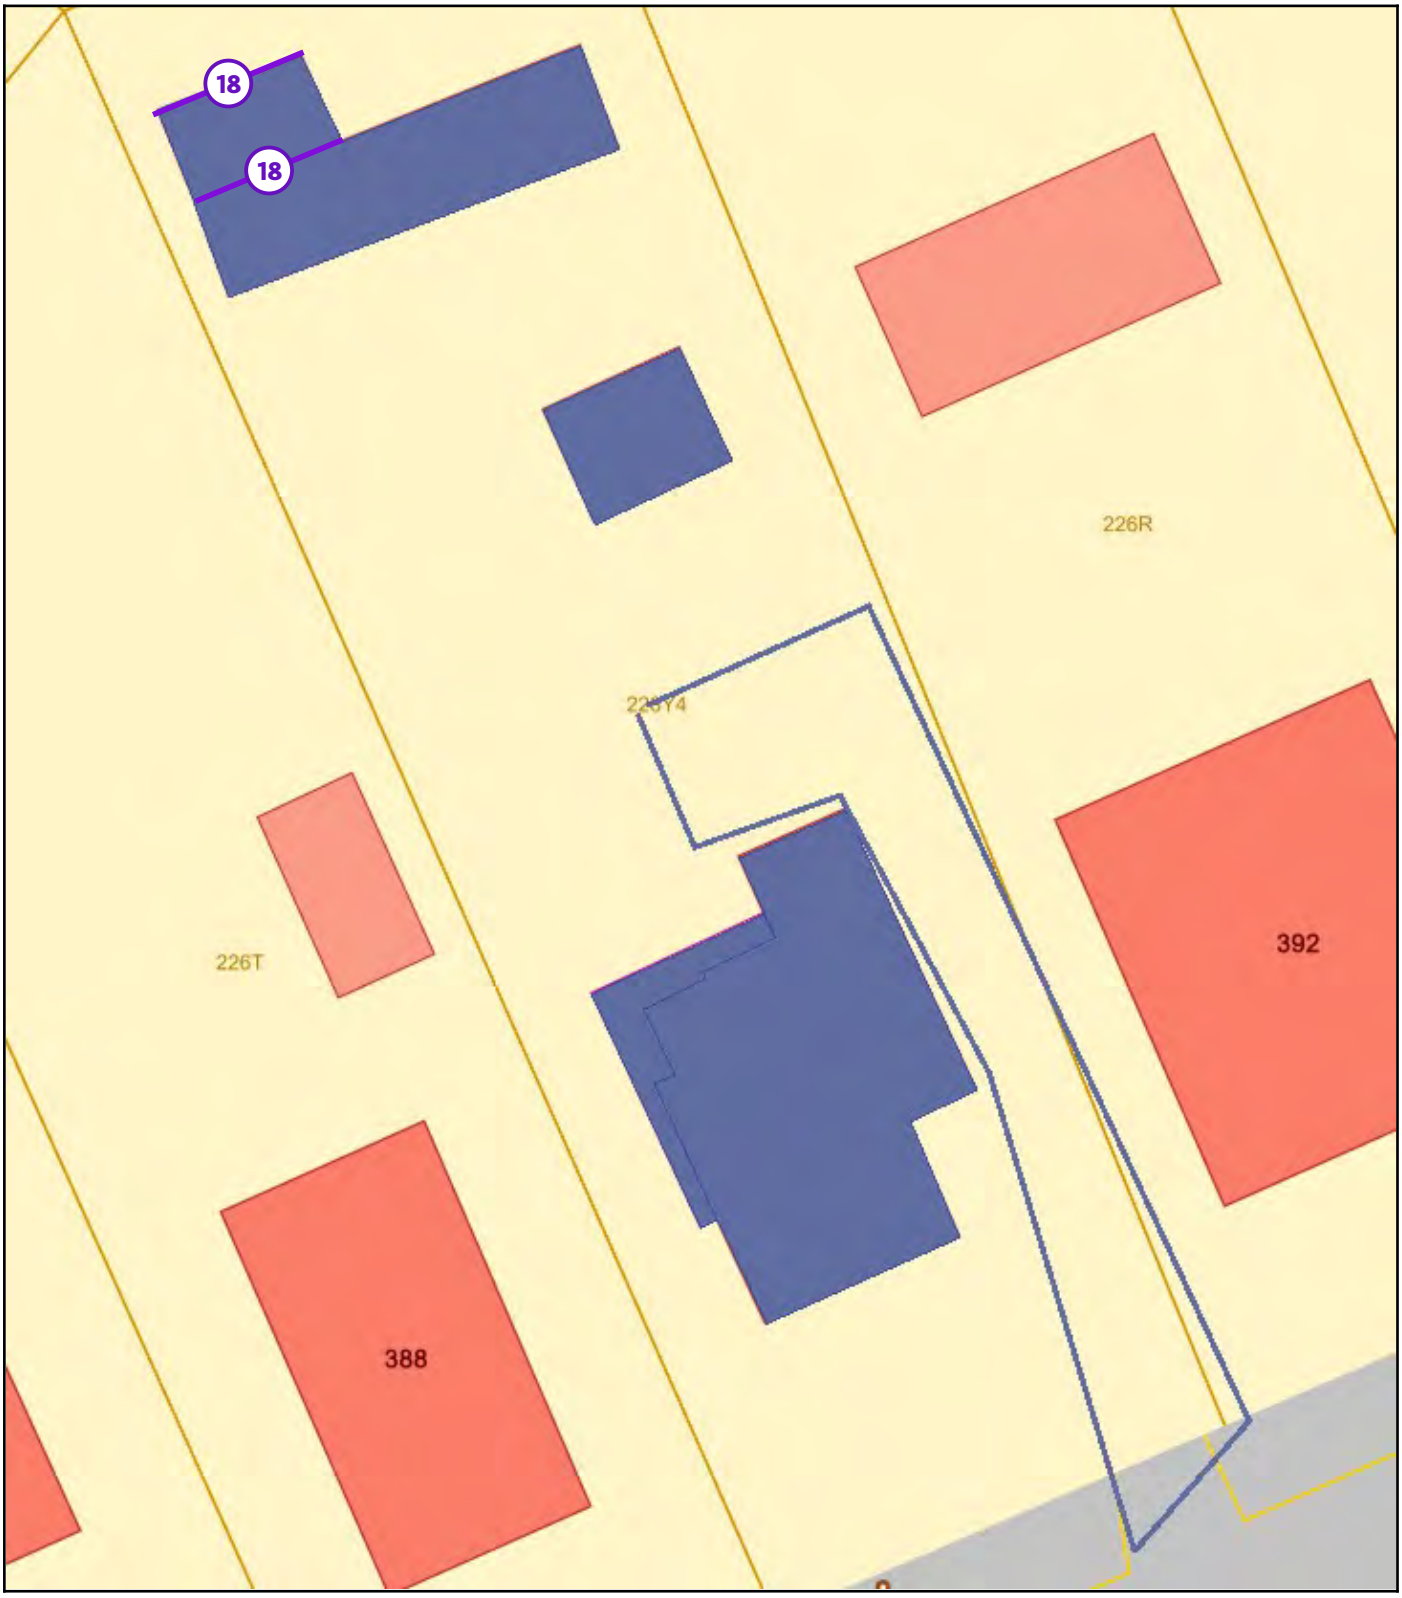
Plan 5.1: Afdruipzones/afvloeizones

18. Afdruipzone asbest	Afdruipzone/afvloeizone	-

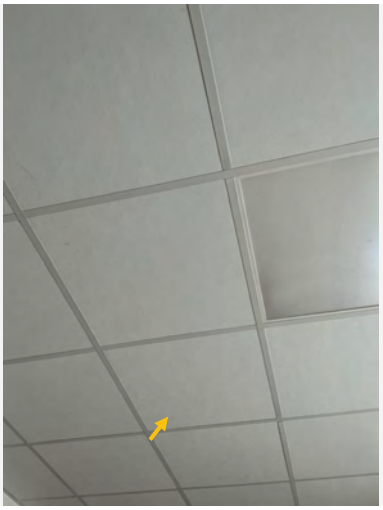
Fiche 5: Valse plafonds

Plafonds zijn afgewerkt met valse plafonds in plaatmateriaal. Het is niet duidelijk of er pleisterwerk of ander verdacht asbestmateriaal aanwezig is achter / op deze valse plafonds, het is aangewezen om bijkomend onderzoek uit te voeren bij werken. Zonder destructieve handeling is het niet mogelijk om na te gaan of er asbesthoudende materialen aanwezig zijn achter de plafond afwerking. Als bij sloop of renovatie blijkt dat er achter deze plafonds nog pleisterwerk of asbest verdachte toepassingen aanwezig zijn, moet dit bemonsterd worden.

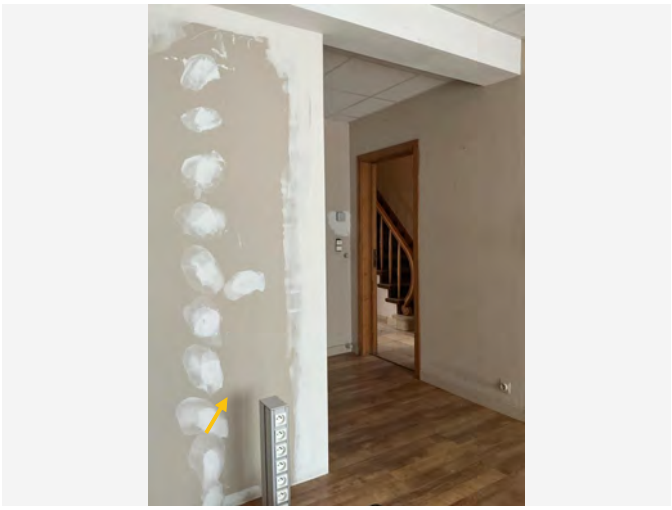
Fiche 6: Valse wanden

binnenwanden zijn afgewerkt met valse wanden. Het is niet duidelijk of er pleisterwerk of asbest toepassingen aanwezig zijn achter/op deze valse wanden, het is aangewezen om bijkomend onderzoek uit te voeren bij werken.

Zonder destructieve handeling is het niet mogelijk om na te gaan of er asbesthoudende materialen aanwezig zijn achter de wand afwerking. Als bij sloop of renovatie blijkt dat er achter deze wanden nog pleisterwerk of asbest verdachte toepassingen aanwezig zijn, moet dit bemonsterd worden.

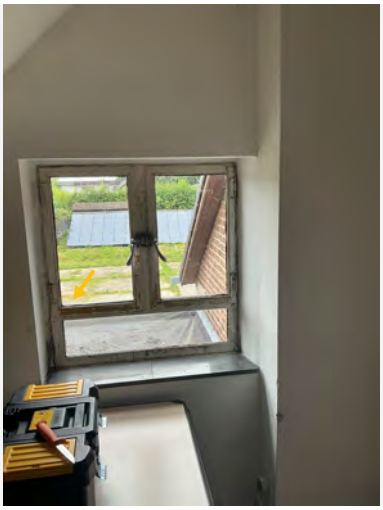
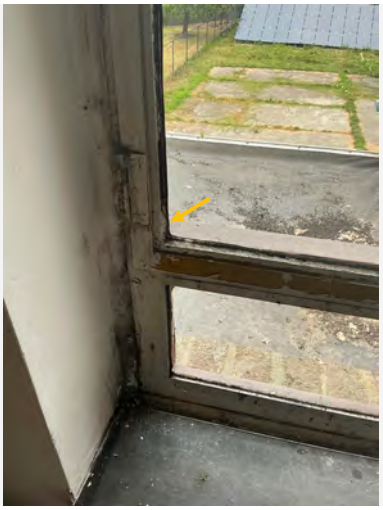
Fiche 11: Kit kozijn-glas (met staalname) ramen woning

Geen asbest

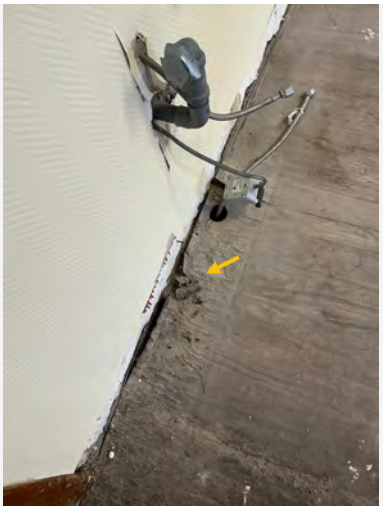
Fiche 12: Vinylvloer met kartonlaag gelijmd

Geen asbest

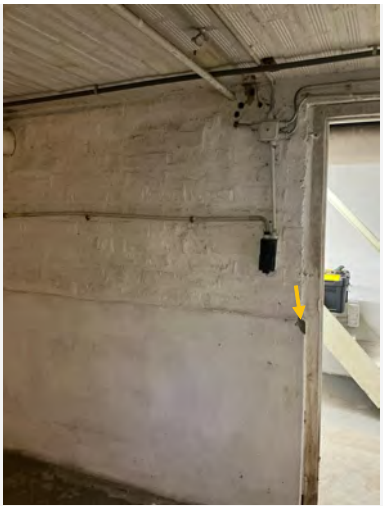
Fiche 15: Cementering binnentoepassing (met staalname)

Geen asbest

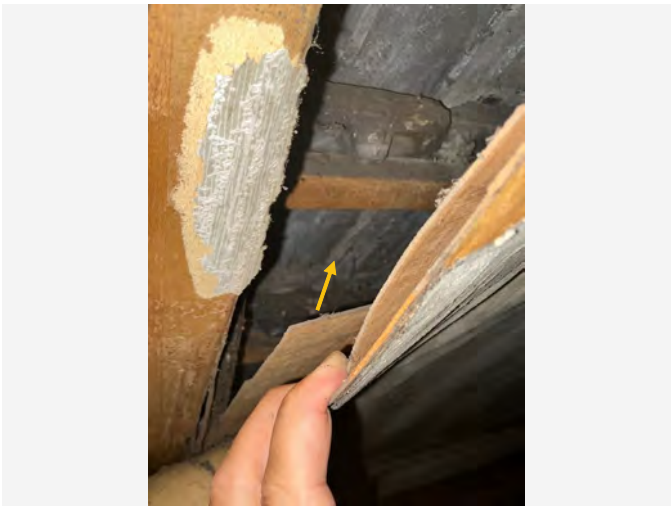
Beschrijving	Notitie	Terug te vinden op plannen
Fiche 20: onderdak (niet aanwezig)	onderdak (niet aanwezig) in het inspectie gebied.	Plan 1.13: 1Ste verdieping
Fiche 21: liftinfrastructuur (niet aanwezig)	liftinfrastructuur (niet aanwezig) in het inspectie gebied.	-
