Asbestinventarisattest

De Willeman 29, 3510 Hasselt

Attestnummer : **20260615-000391.000**
Uitgegeven op : **15.06.2026**
Geldig tot : **15.06.2031**

Niet-asbestveilig

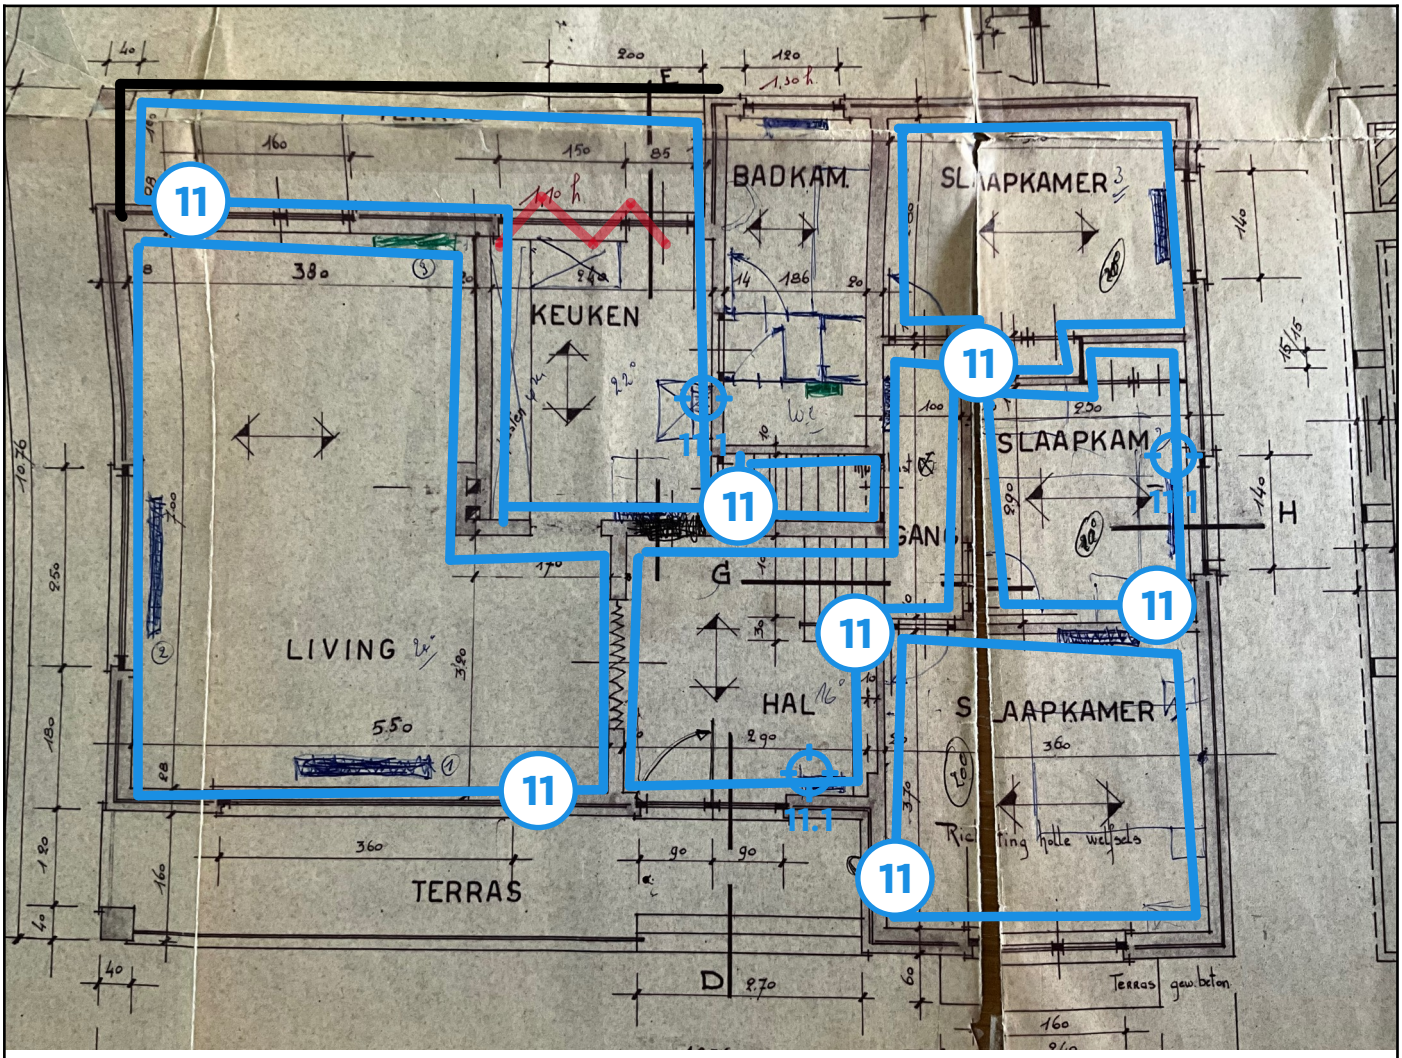
Plan 1.1: Gelijkvloers

Beschrijving	Type	Actie
11. Muurpleister	Geen asbest	-
11.1 Code: 1	Mengmonster	-

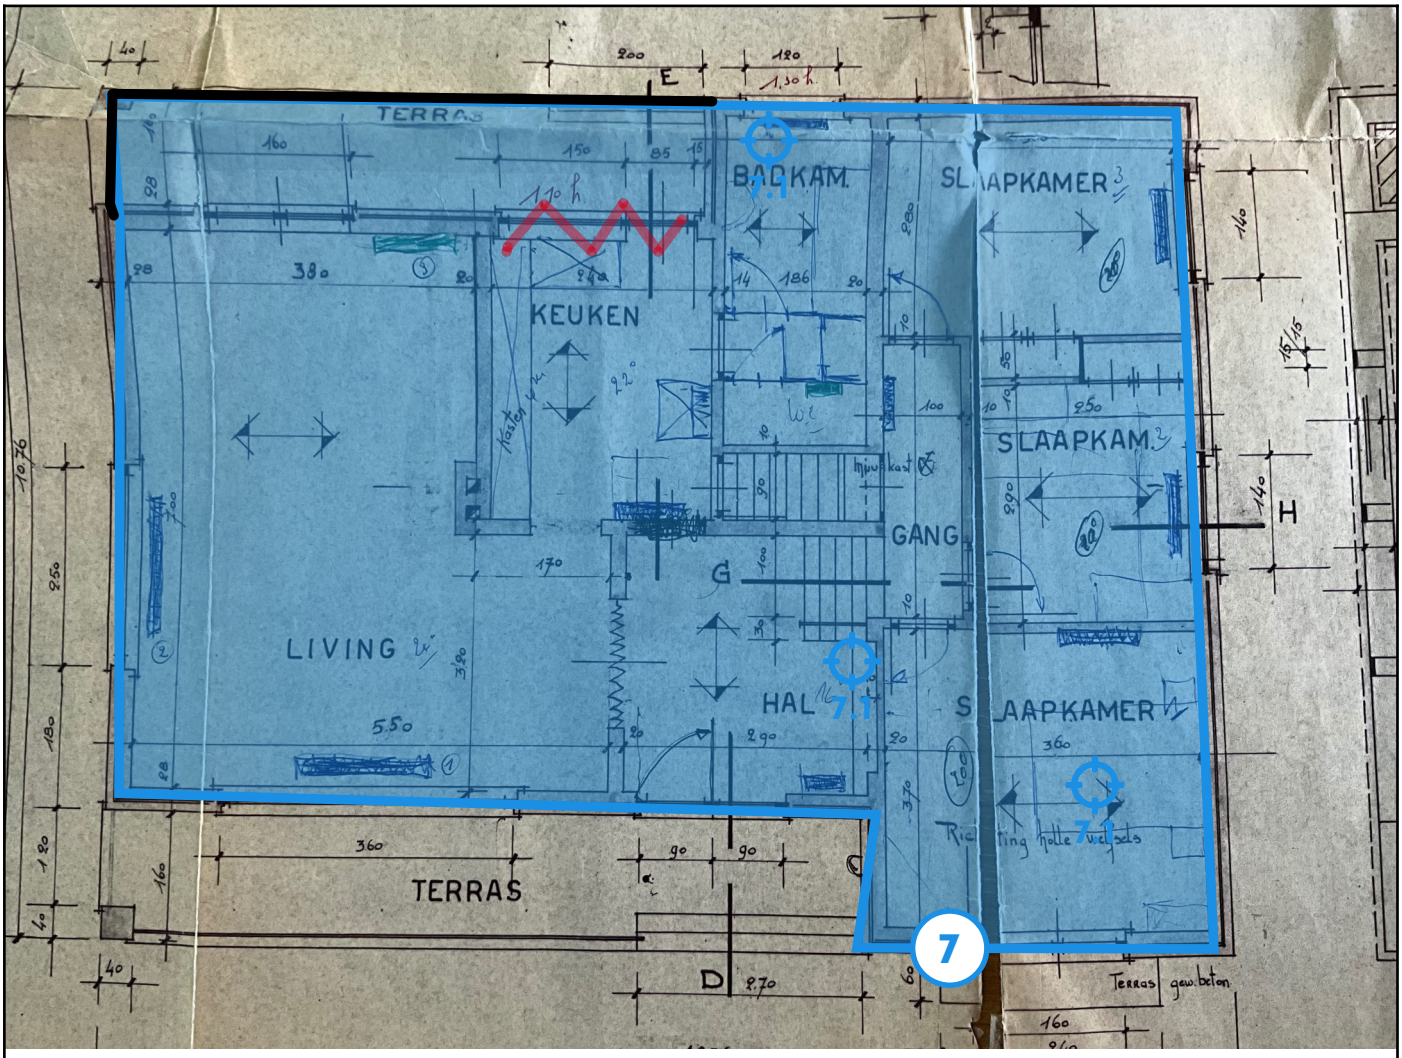
Plan 1.2: Gelijkvloers

Beschrijving	Type	Actie
7. Plafondpleister	Geen asbest	-
7.1 Code: 2	Mengmonster	-

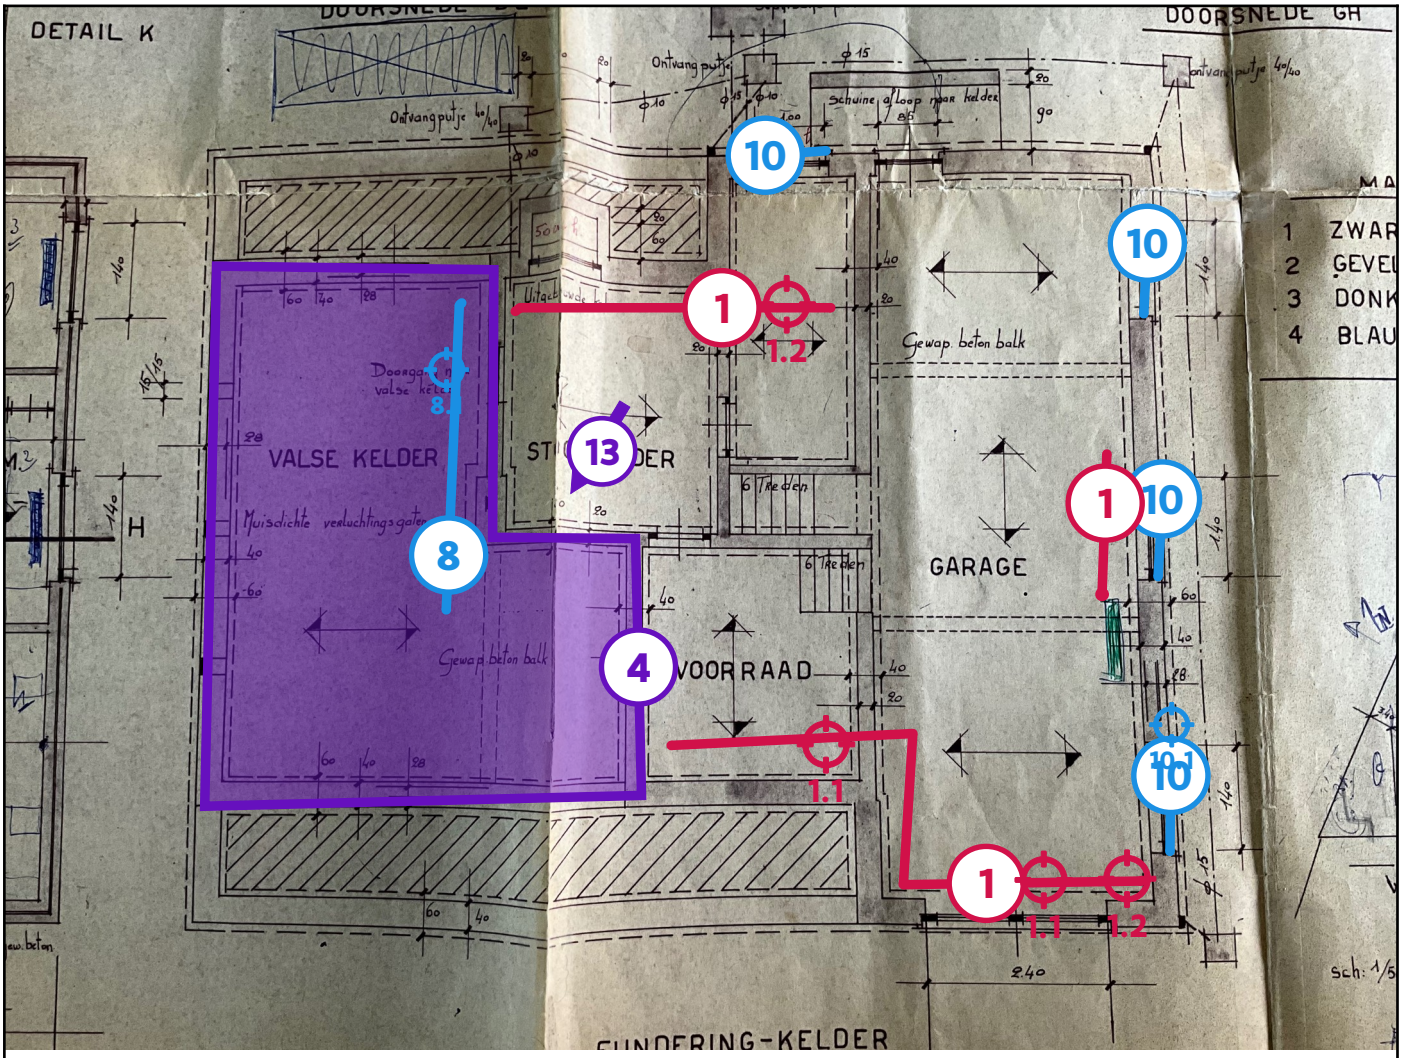
Plan 1.4: Kelder

Beschrijving	Type	Actie
1. Leidingisolatie: verdacht bocht/recht (staalname)	Asbestmateriaal	Dringend verwijderen
1.1 Code: 5	Mengmonster	-
1.2 Code: 6	Mengmonster	-
4. Kruipruimte	Beperking	-
8. Bitumen leidingisolatie	Geen asbest	-

8.1 Code: 3	Puntmonster	-
10. Kit kozijn-glas (met staalname) aluminium raam	Geen asbest	-
10.1 Code: 4	Puntmonster	-
13. Cv ketel	Overige ruimte of materiaal	-

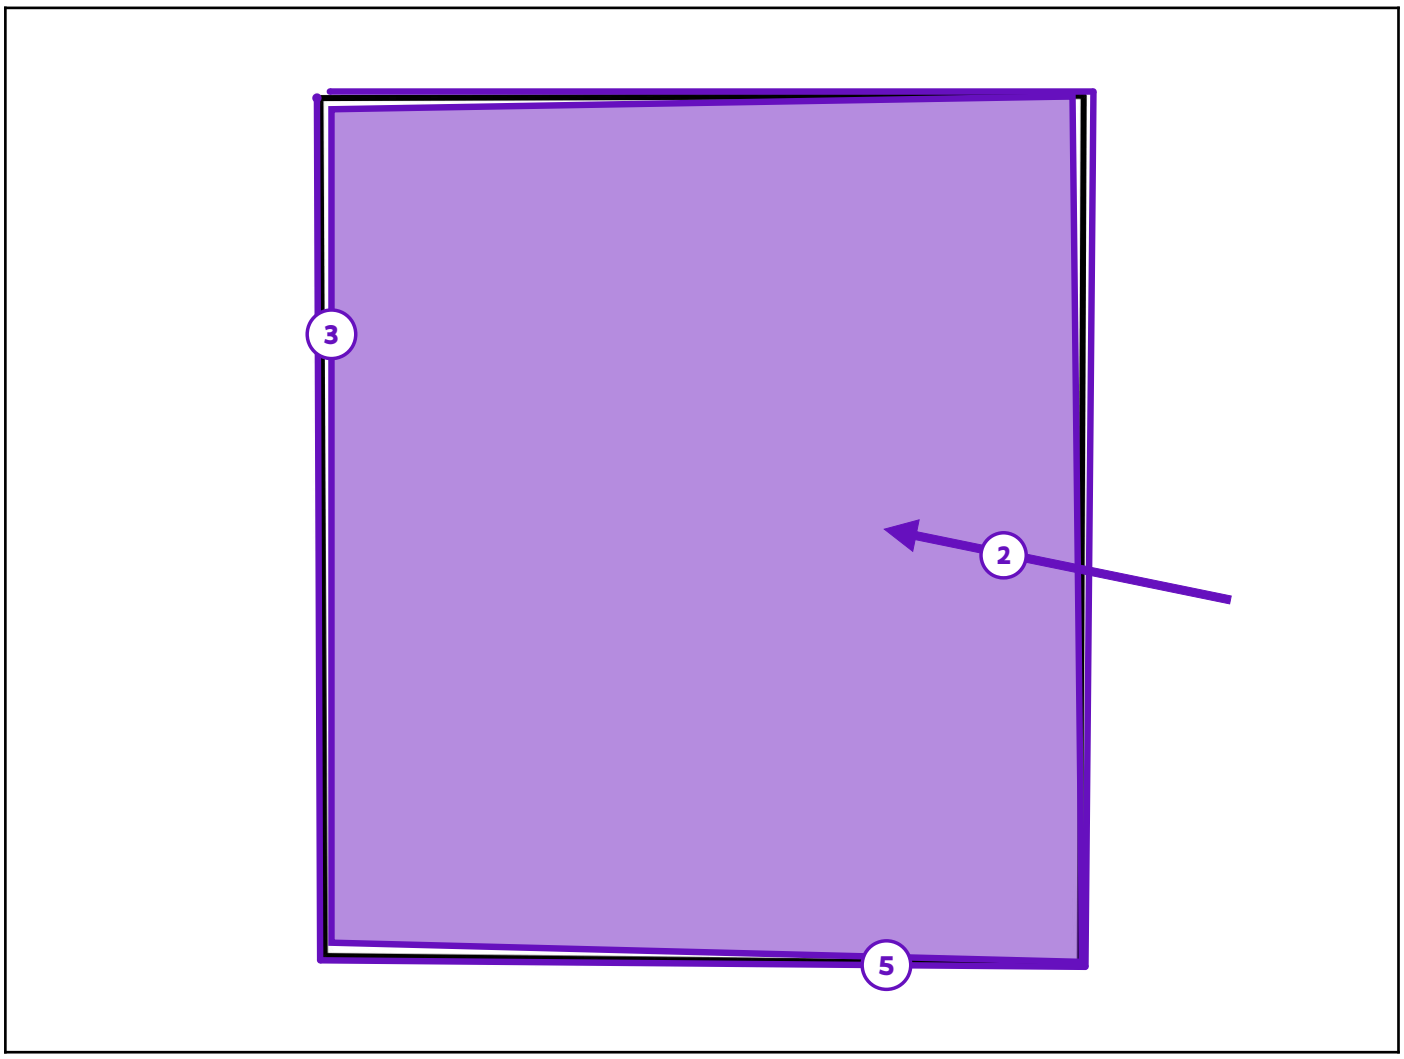
Plan 1.5: Dak

Beschrijving	Type	Actie
2. Schouw op het dak (beperkingsfiche)	Beperking	-
3. dak niet zichtbaar (tijdelijke beperking)	Beperking	-
5. Dakgoot niet zichtbaar (materiaal onbekend)	Beperking	-

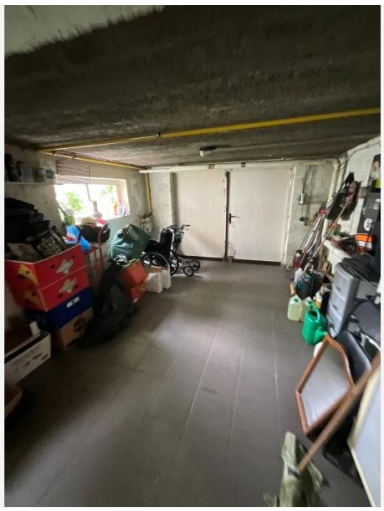
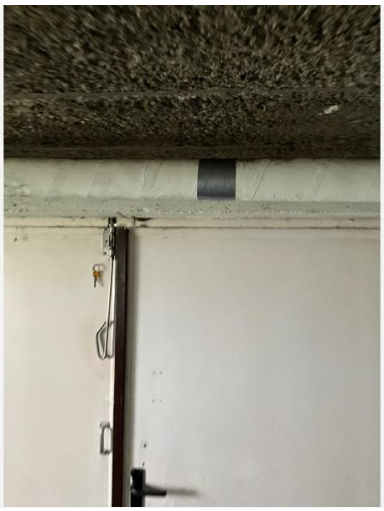
Fiche 1: Leidingisolatie: verdacht bocht/recht (staalname)

Asbestmateriaal

Het asbestmateriaal valt onder de mijlpaal van 2034.

Eindbeoordeling materiaalrisico	Hoog materiaalrisico en/of hoge kans op vezelvrijgave

Gebondenheid	Categorie 2: niet-hechtgebonden met matrix
Asbestsoort (vezeltype)	Amfibool aanwezig, uitgezonderd crocidoliet
Asbestconcentratie	Hoog (>= 50%)
Afschermingsgraad van het gehele materiaal	Geheel of deels vrij aan de binnenlucht, maar geen contact met binnenluchtstromen
Toestand van het materiaal	Matig beschadigd, matig verweerd

#	Type	Referentie	Resultaat
1.1	Mengmonster	5	Amosiet, Chrysotiel
1.2	Mengmonster	6	Amosiet, Chrysotiel

Dringend verwijderen

- Scherm in afwachting van verwijdering het asbestmateriaal af van luchtstromingen en verstoring: bijvoorbeeld door het te verpakken, te fixeren, af te dekken, signalisatie - afbakening aan te brengen, ...
- Verwijder dit asbestmateriaal zo snel mogelijk. Volg de toestand goed op.

- Hermetische zone (erkend asbestverwijderaar)
  Toepassing mag niet door doe-het-zelf of opgeleid aannemer 8 basis asbest verwijderd worden! HZ Erkend asbestverwijderaar : Gipsisolatie wordt losgesneden van dragermateriaal (leiding), asbesthoudend gips zal gemakkelijk verbrokkelen en is losgebonden. Om geen asbestvezels te verspreiden naar de omgeving, dient dit in hermetische zone verwijderd te worden. Verzamel best zoveel mogelijk bewijsdocumenten na verwijdering voor een actualisatie van uw attest (facturen, stortingsbewijs en foto's). Asbest insluiten mag niet tenzij dit in afwachting van verwijdering nodig is om het risico te verlagen of om het veilig te beheren (tijdelijk afdekken) Zie ook link Zie https://ovam.vlaanderen.be/wie-mag-wat-verwijderen https://ovam.vlaanderen.be/voorzorgsmaatregelen-bij-asbestverwijdering https://ovam.vlaanderen.be/asbestafval-afvoeren Zie ook wetgevend kader (website van de OVAM en CODEX boek VI titel 3). http://werk.belgie.be/sites/default/files/content/documents/Welzijn op het

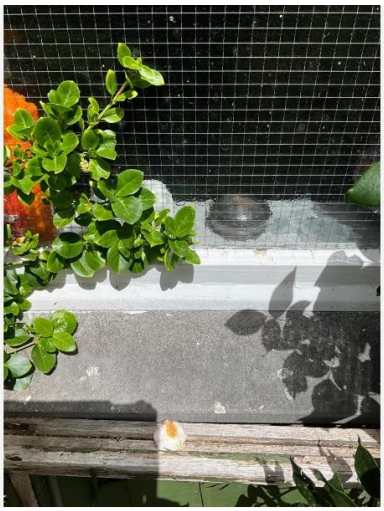
Fiche 10: Kit kozijn-glas (met staalname) aluminium raam

Geen asbest

#	Type	Referentie	Resultaat
10.1	Puntmonster	4	Geen asbest

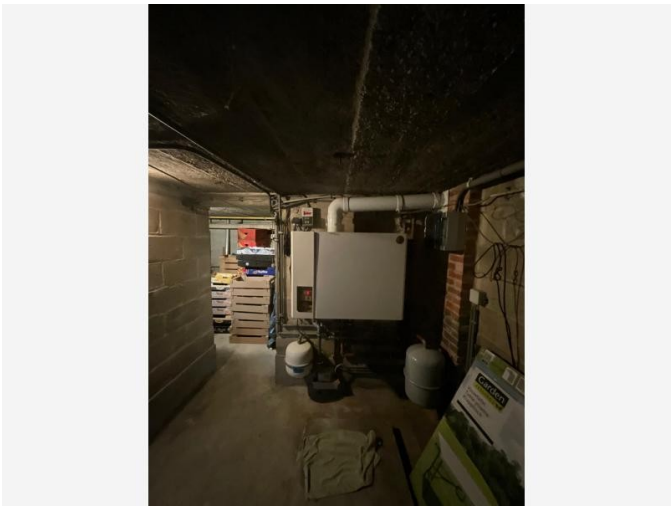
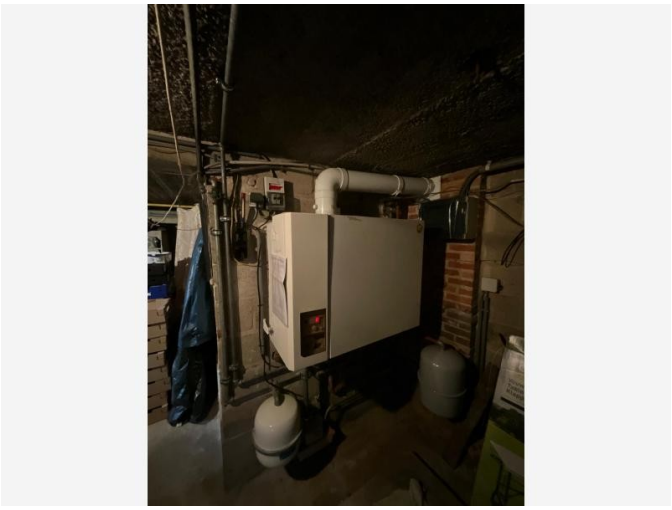
Beschrijving	Notitie	Terug te vinden op plannen
Fiche 13: Cv ketel	De buitenkant van de ketel werd visueel gecontroleerd, er werden geen verdachte materialen aangetroffen. Laat de binnenkant controleren door een erkend technieker (asbest 8u opleiding)	Plan 1.4: Kelder
Fiche 14: onderdak niet waarneembaar	-	-
