Asbestinventarisattest

Manebruggestraat 17/001, 2100 Antwerpen

Attestnummer : **20230321-000633.000**
Uitgegeven op : **21.03.2023**
Geldig tot : **21.03.2033**

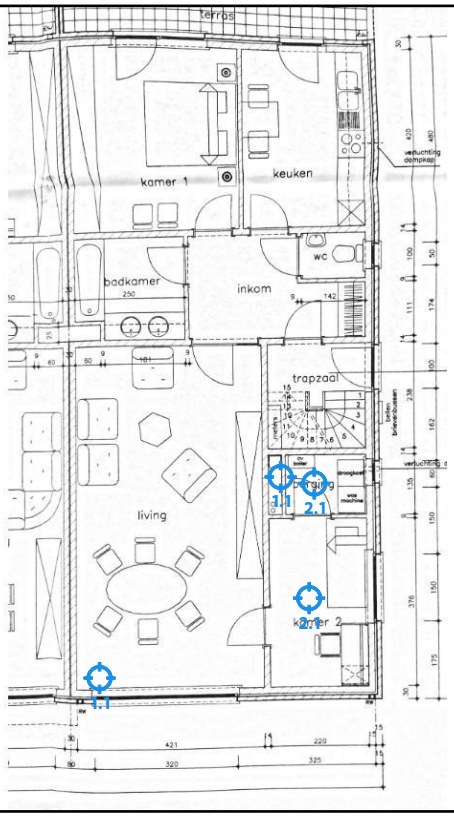
Plan 1.1: Gescand_20230314-0930

Beschrijving	Type	Actie
1. Pleisterwerk muur - mengstaal	Geen asbest	-
1.1 Code: ID1	Mengmonster	-
2. Pleisterwerk plafond - mengstaal	Geen asbest	-
2.1 Code: ID2	Mengmonster	-
