Asbestinventarisattest

Maria de Heeltstraat 2/301, 2100 Antwerpen

Attestnummer : **20230208-000354.001**
Uitgegeven op : **08.02.2023**
Geldig tot : **08.02.2033**

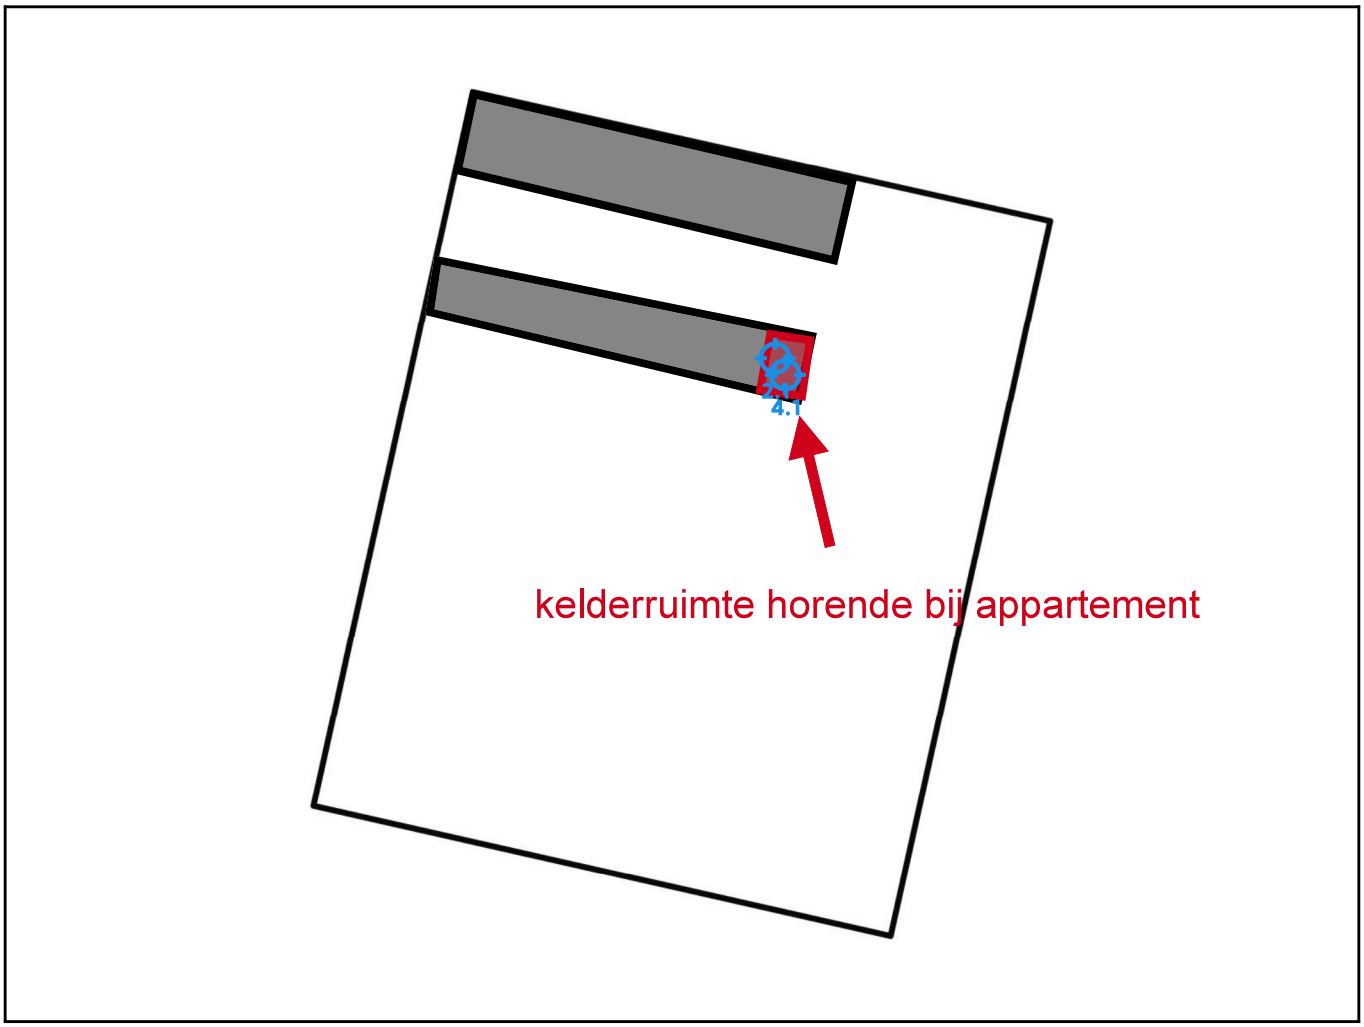
Plan 1.1: Kelder

Beschrijving	Type	Actie
2. Smeerlaag kelder	Geen asbest	-
2.1 Code: MPS2 Smeerlaag kelder	Puntmonster	-
4. Lijmlaag vloerzeil	Geen asbest	-
4.1 Code: MPS3 Lijmlaag vloerzeil	Puntmonster	-

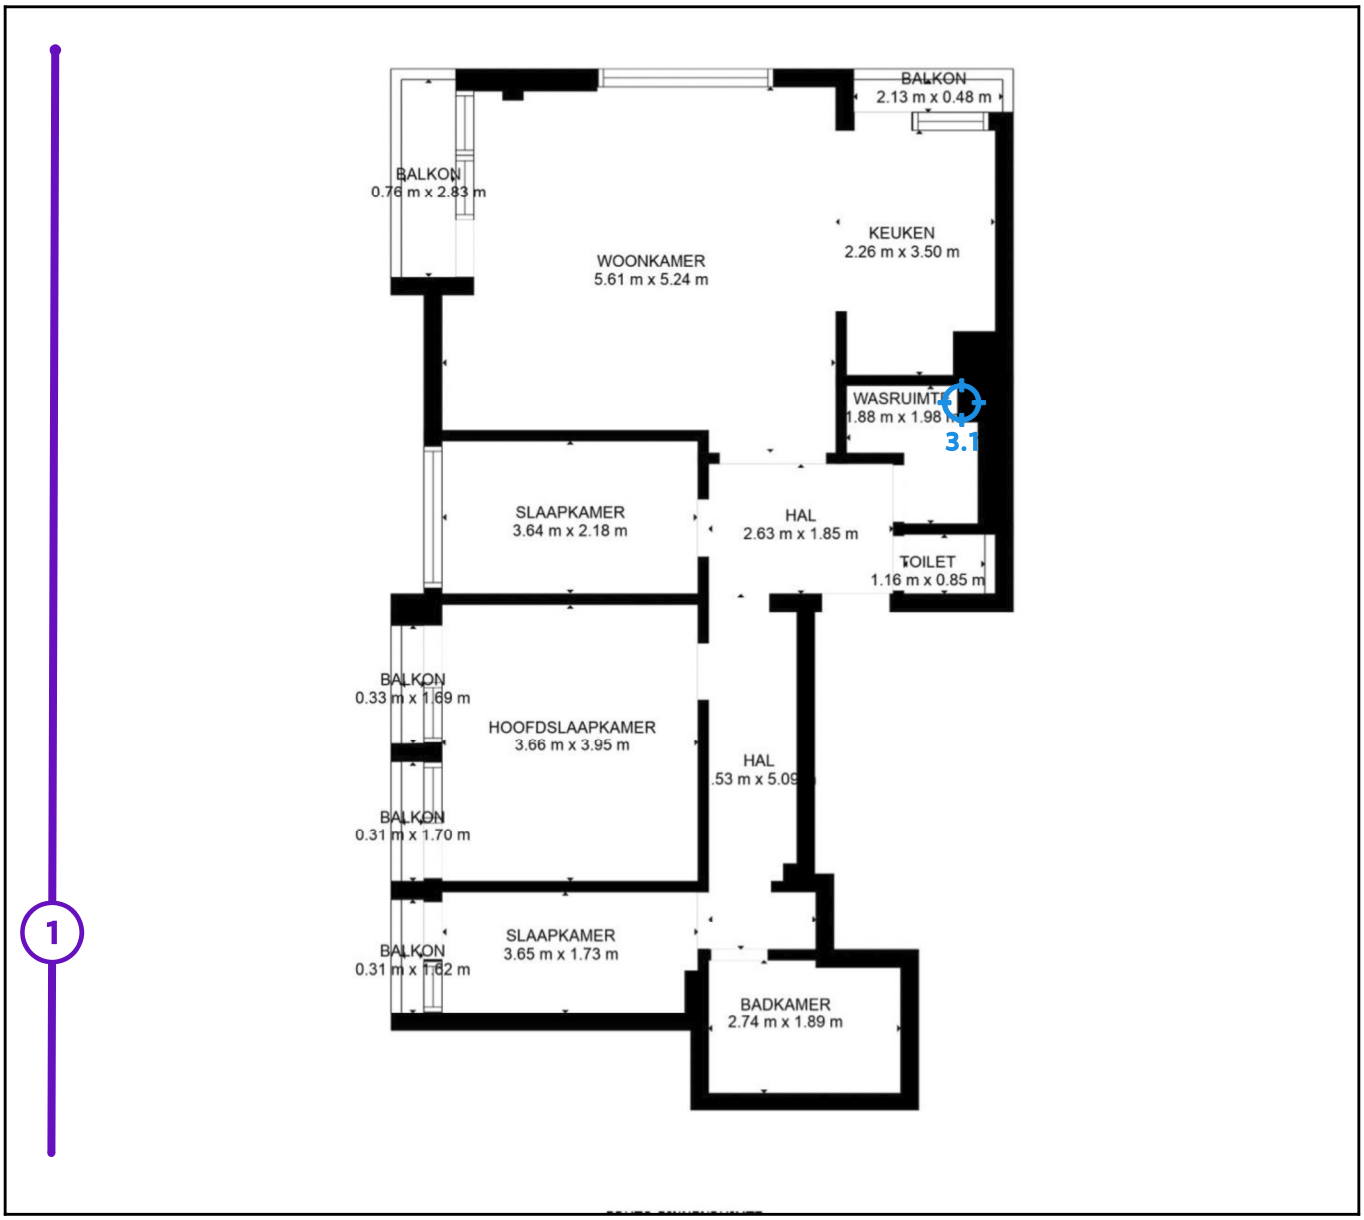
Plan 1.2: Grondplan

Beschrijving	Type	Actie
1. Gerenoveerd appartement	Advies	-
3. Bestaand pleisterwerk schacht	Geen asbest	-
3.1 Code: MPS1 pleisterwerk schacht	Puntmonster	-

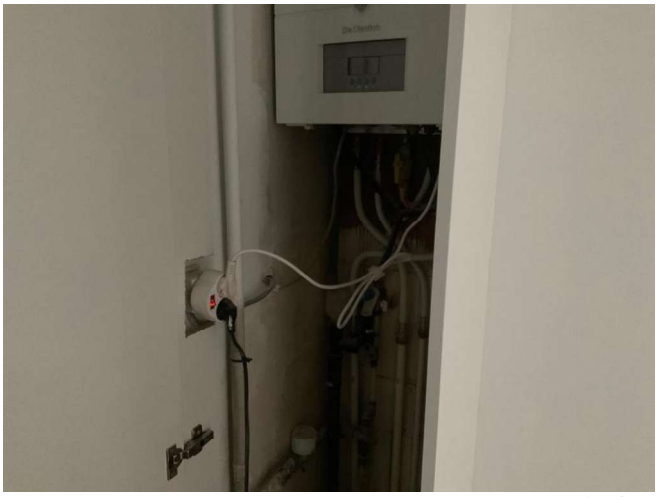
Overzichtsfoto

Fiche 3: Bestaand pleisterwerk schacht

Geen asbest

#	Type	Referentie	Resultaat
3.1	Puntmonster	MPS1 pleisterwerk schacht	Geen asbest

Beschrijving	Bestaand pleisterwerk schacht
Omgeving	Binnen
Primaire drager	Binnenwand
Bindmiddel van materiaal	Gips - kalk
