Verslag huishoudelijke elektrische installatie op laagspanning en zeer lage spanning

Referentie: **008-20260824-05**	Datum controle: **24/08/2026**
Keurder: **008**

Eigenaar:	**Onbekend**	EAN-code:	**541449206006066399**
Adres installatie:	**Kanaalstraat 53, 3511 - Hasselt**	Nummer teller(s):	**1LGZ0569761881**
		Distributienetbeheerder installatie:	**Fluvius**

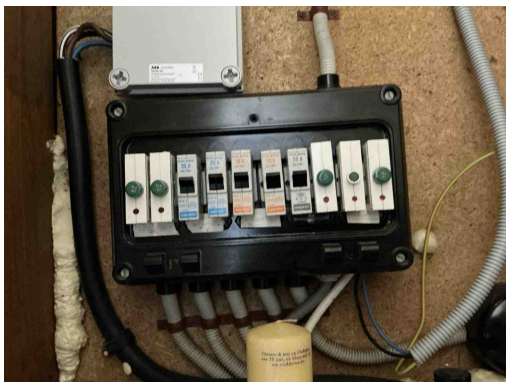
B04 - De aanduiding van de kringen, klemmen en/of schakelapparatuur ontbreekt, is onjuist of is onvolledig (Boek 1: 3.1.3.1/5.1.6.1).
Opmerking: Oa bord 1

B29 - Het elektrisch verdeelbord in een huishoudelijke ruimte is niet voorzien van een deur (Boek1: 5.3.5.1).
Opmerking: Oa bord 1

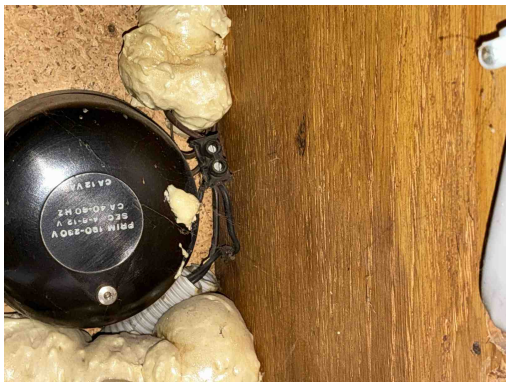
D08 - De nodige markeringen op de beveiligingstoestellen ontbreken of zijn onleesbaar (Boek 1: 5.3.5.5).
Opmerking: Oa bord 1

B26 - Het elektrisch bord kon niet gedemonteerd worden (Boek 1: 5.3.5.1).
Opmerking: Oa bord 1 penautomaten niet demonteerbaar

B30 - De houder van de beveiliging in een huishoudelijke ruimte is niet voorzien van aangepaste kalibreerelementen (Boek1: 5.3.5.5).
Opmerking: Oa bord 1

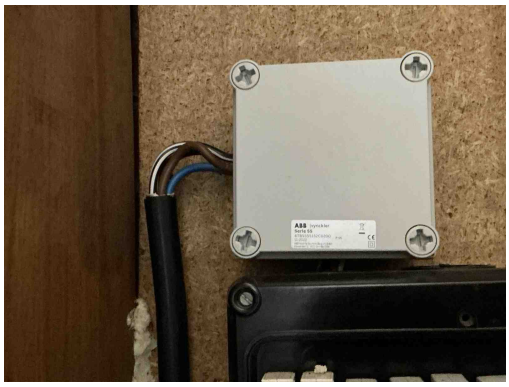
C21 - Het gebruik van geleiders van het type VOB, zonder bijkomende afscherming is niet toegestaan (Boek 1: 5.2.9.6).
Opmerking: Oa kleine kamertje, kelder

C26 - De verbindingen zijn niet gebeurd in borden, in aftakdozen, aan de klemmen van contactdozen, schakelaars of in de verlichtingstoestellen (Boek 1: 5.2.6.1).
Opmerking: Oa kleine kamertje, kelder

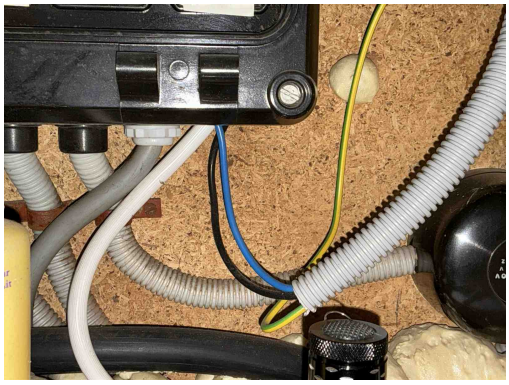
C21 - Het gebruik van geleiders van het type VOB, zonder bijkomende afscherming is niet toegestaan (Boek 1: 5.2.9.6).
Opmerking: Oa kleine kamertje, kelder

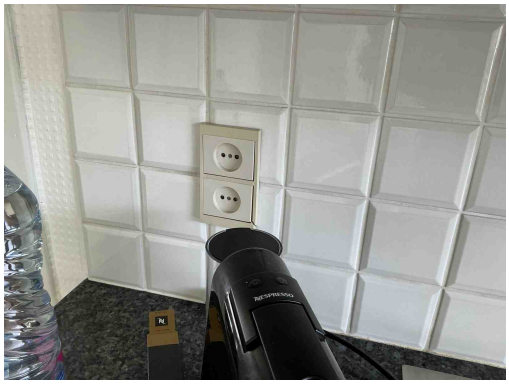
A20 - Er bevindt zich een contactdoos zonder beschermingsgeleider in de elektrische installatie. Deze is niet geplaatst achter een differentieelstroombeschermingsinrichting met grote (max. 30mA) of zeer grote (max. 10mA)gevoeligheid.
Opmerking: Oa zitruimte, living, keuken,....

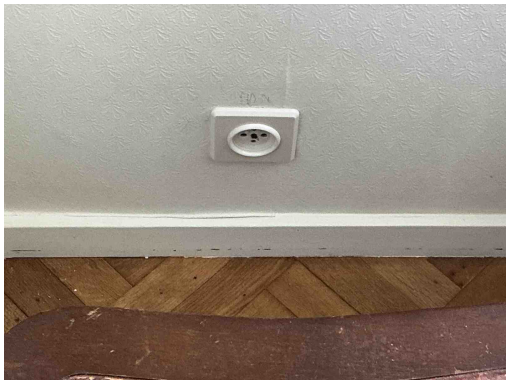
A20 - Er bevindt zich een contactdoos zonder beschermingsgeleider in de elektrische installatie. Deze is niet geplaatst achter een differentieelstroombeschermingsinrichting met grote (max. 30mA) of zeer grote (max. 10mA)gevoeligheid.
Opmerking: Oa zitruimte, living, keuken,....

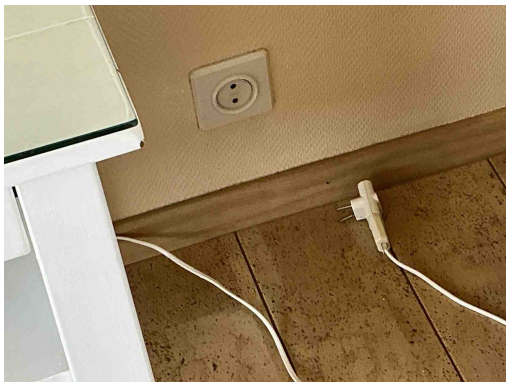
T11 - De contactdozen waarvan de toegekende stroomsterkte maximaal 16A en de toegekende spanning maximaal 250V bedraagt en niet bedoeld zijn voor de voeding van een of meerdere verbruikstoestellen voor een specifiek doel en niet geplaatst zijn in of op schakel- en verdeelborden, beschikken niet of IPXX-D (incl. gemeenschappelijke delen residentieel geheel) (Boek 1: 4.2.2.3/5.3.5.2).
Opmerking: Oa living , kelder

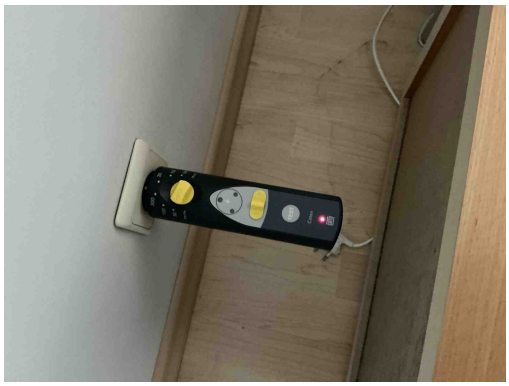
T11 - De contactdozen waarvan de toegekende stroomsterkte maximaal 16A en de toegekende spanning maximaal 250V bedraagt en niet bedoeld zijn voor de voeding van een of meerdere verbruikstoestellen voor een specifiek doel en niet geplaatst zijn in of op schakel- en verdeelborden, beschikken niet of IPXX-D (incl. gemeenschappelijke delen residentieel geheel) (Boek 1: 4.2.2.3/5.3.5.2).
Opmerking: Oa living , kelder

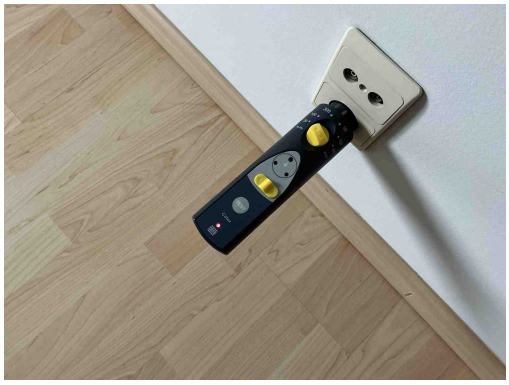
A16 - Er is geen continuïteit van de beschermingsgeleider van de contactdoos (Boek 1: 5.4.3.4).
Opmerking: Oa slaapkamer 3

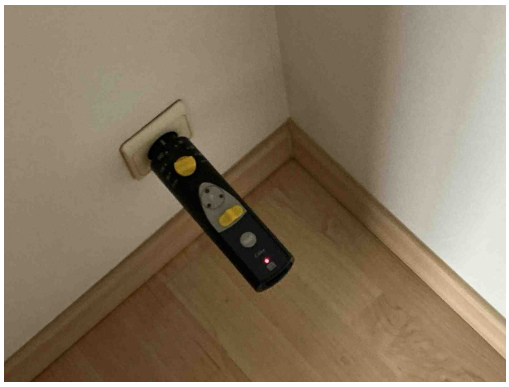
A16 - Er is geen continuïteit van de beschermingsgeleider van de contactdoos (Boek 1: 5.4.3.4).
Opmerking: Oa slaapkamer 3

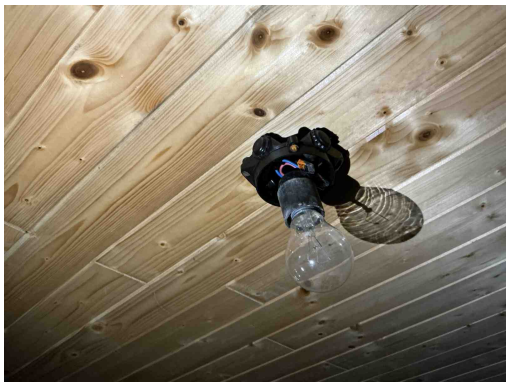
T23 - Het elektrisch materiaal is beschadigd. (Boek 1: 1.4.1.3).
Opmerking: Oa lamp kelder, lamp gang,

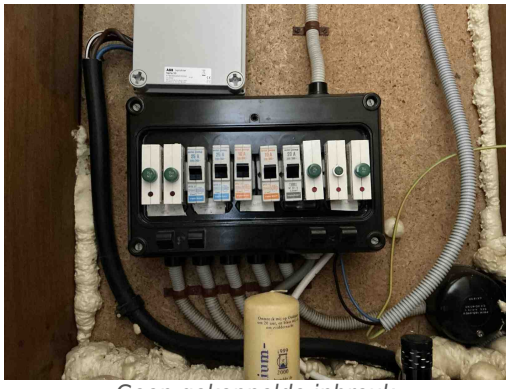
T23 - Het elektrisch materiaal is beschadigd. (Boek 1: 1.4.1.3).
Opmerking: Oa lamp kelder, lamp gang,
