Asbestinventarisattest

Bikschotelaan 230, 2140 Antwerpen
Gemeenschappelijke delen

Attestnummer : **20250107-000129.000**
Uitgegeven op : **07.01.2025**
Geldig tot : **07.01.2035**

Asbestveilig (maar niet asbestvrij)

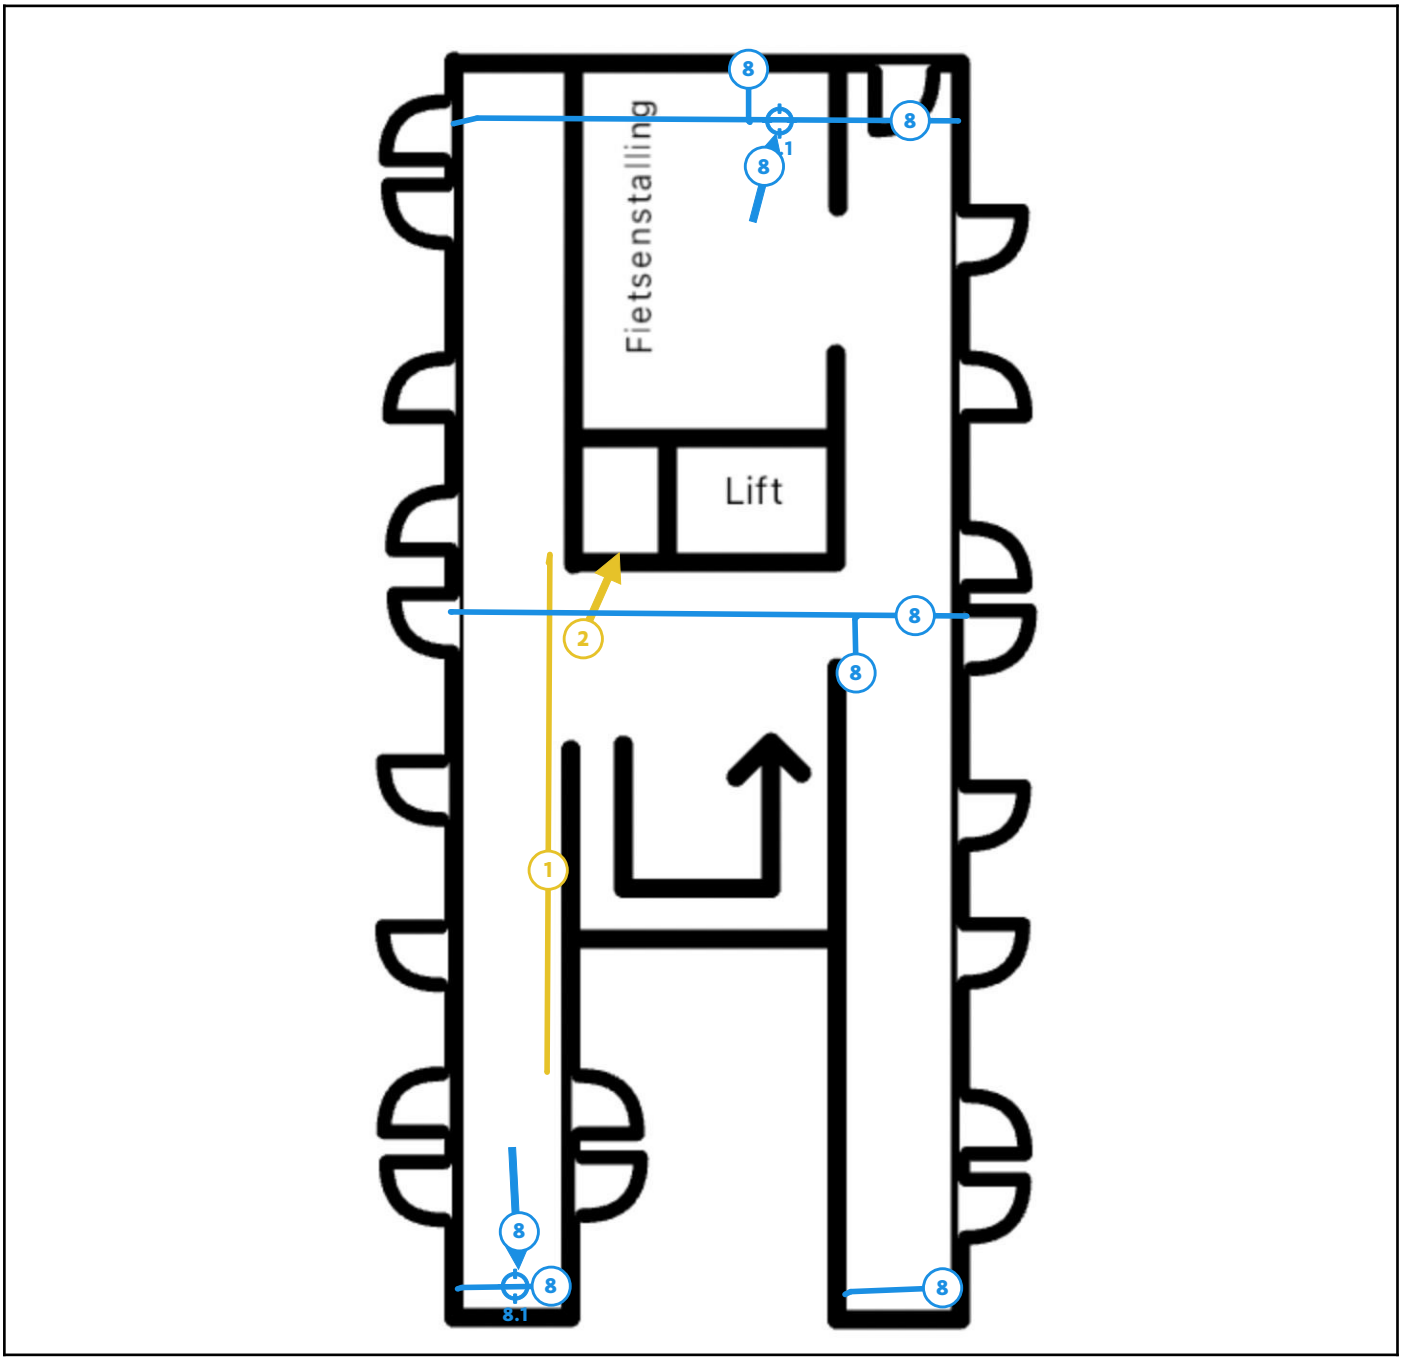
Plan 1.2: Kelder

Beschrijving	Type	Actie
1. Cementbuis (inkom 230)	Asbestmateriaal	Zorgvuldig beheren
2. Bakeliet elektrische kasten	Asbestmateriaal	Zorgvuldig beheren
8. Leidingisolatie (gips) (inkom 230)	Geen asbest	-

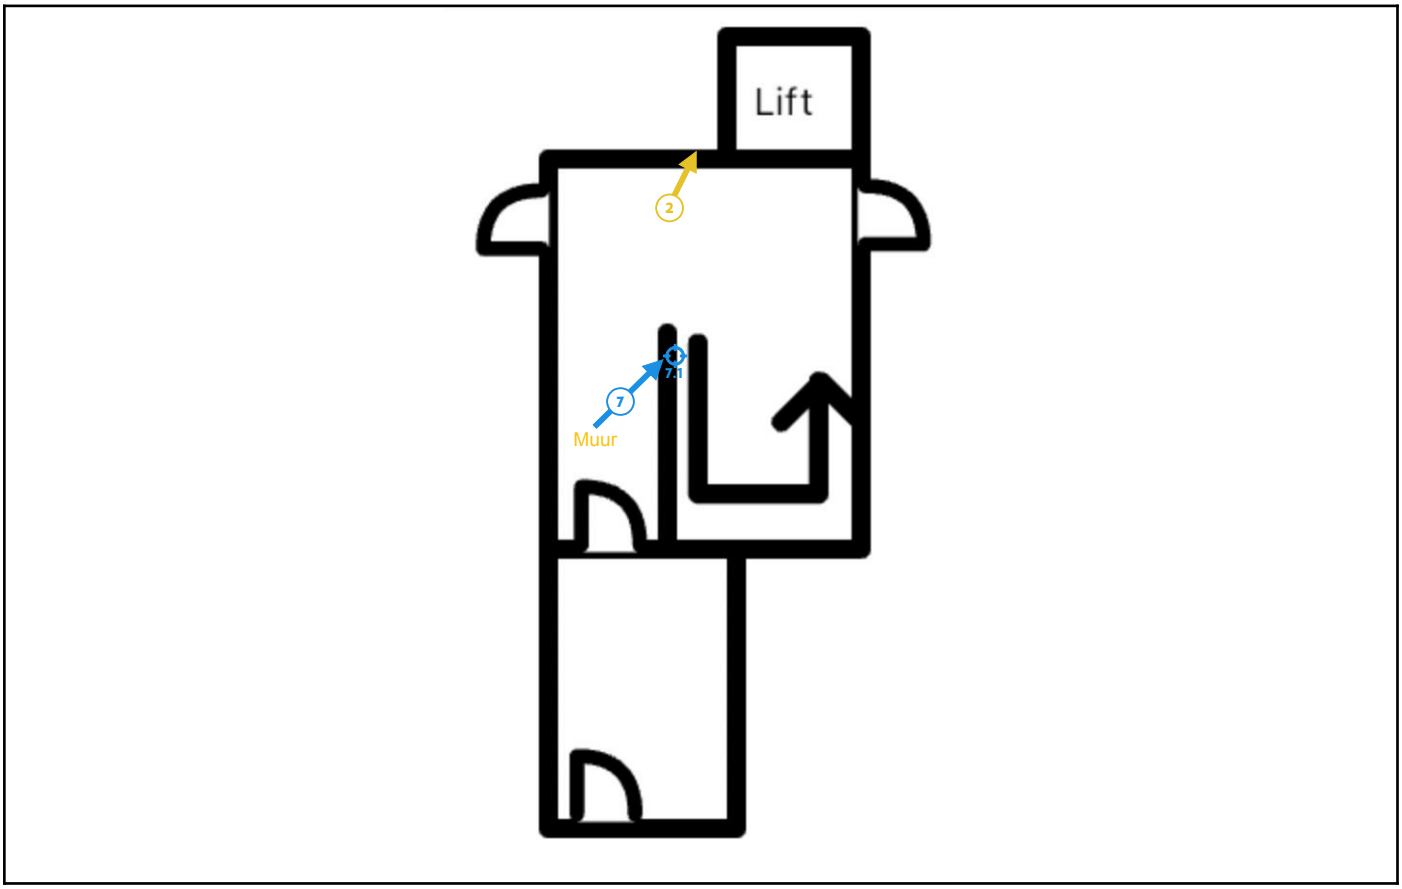
Plan 1.3: Gelijkvloers

Beschrijving	Type	Actie
2. Bakeliet elektrische kasten	Asbestmateriaal	Zorgvuldig beheren
7. Pleisterwerk traphal (inkom 230)	Geen asbest	-
7.1 Code: 003	Mengmonster	-

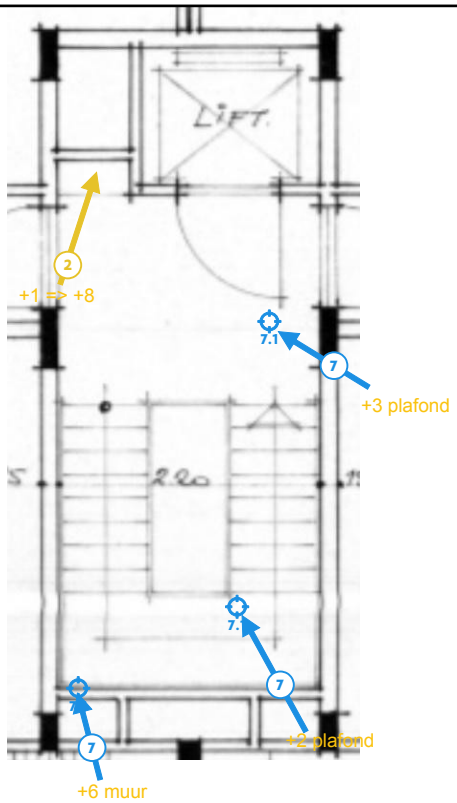
Plan 1.4: Verdiepingen +1 => +8

Beschrijving	Type	Actie
2. Bakeliet elektrische kasten	Asbestmateriaal	Zorgvuldig beheren
7. Pleisterwerk traphal (inkom 230)	Geen asbest	-
7.1 Code: 003	Mengmonster	-

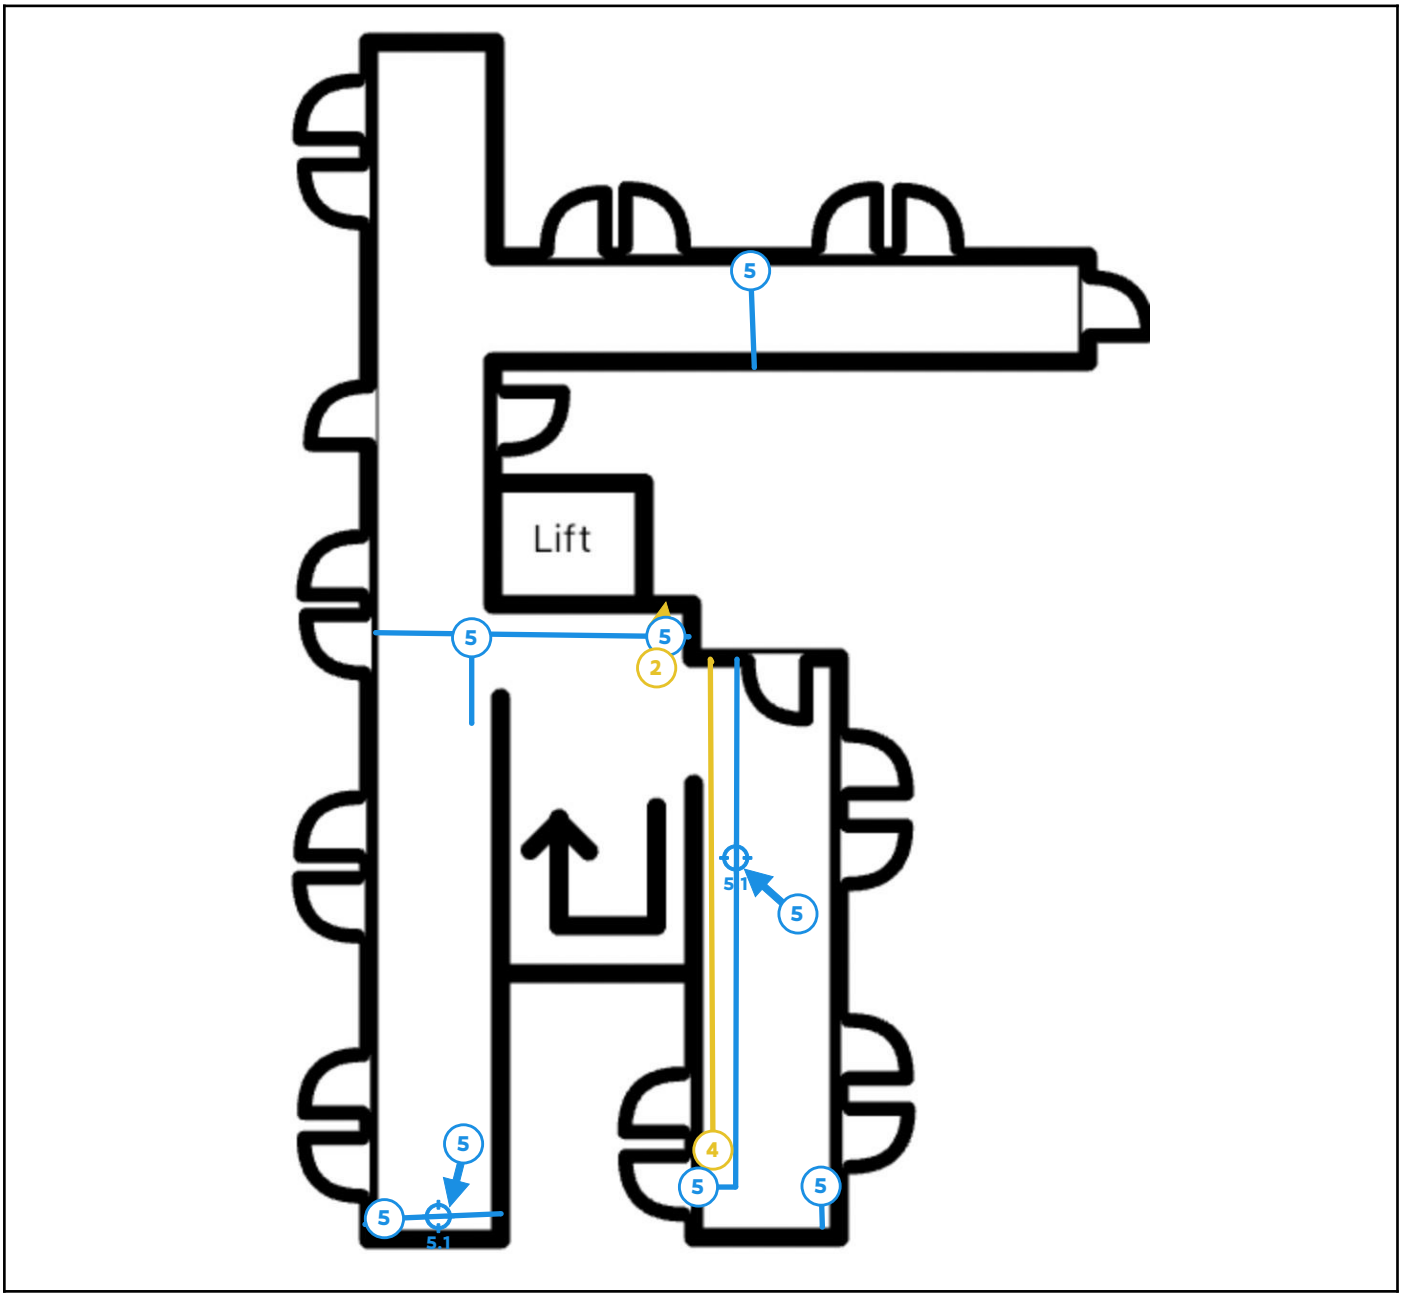
Plan 2.1: Kelder

Beschrijving	Type	Actie
2. Bakeliet elektrische kasten	Asbestmateriaal	Zorgvuldig beheren
4. Cementbuis (inkom 232)	Asbestmateriaal	Zorgvuldig beheren
5. Leidingisolatie (gips) (inkom 232)	Geen asbest	-
5.1 Code: 002	Mengmonster	-

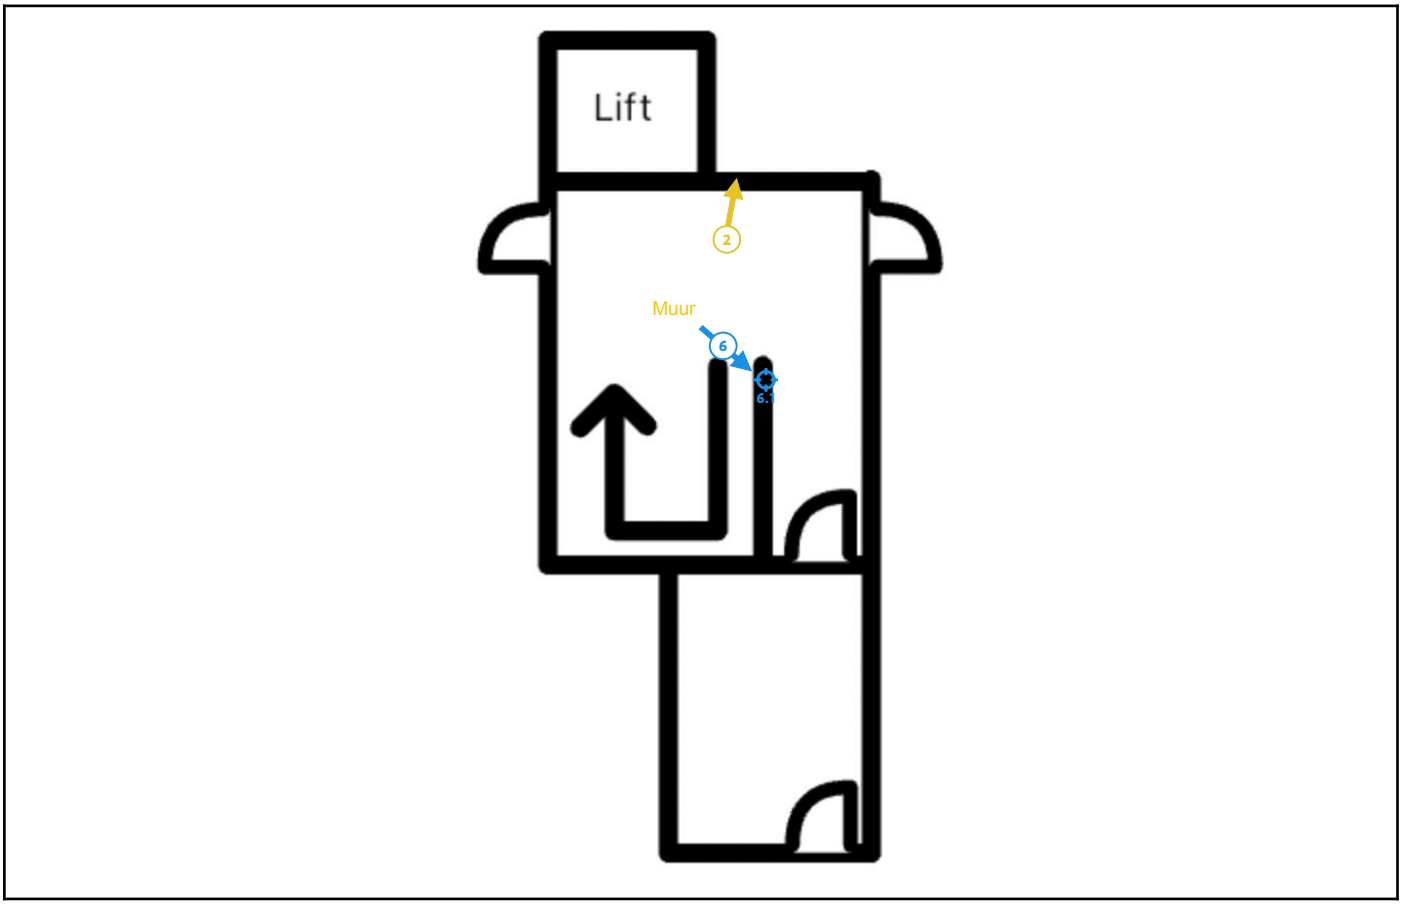
Plan 2.2: Gelijkvloers

Beschrijving	Type	Actie
2. Bakeliet elektrische kasten	Asbestmateriaal	Zorgvuldig beheren
6. Pleisterwerk traphal (inkom 232)	Geen asbest	-
6.1 Code: 001	Mengmonster	-

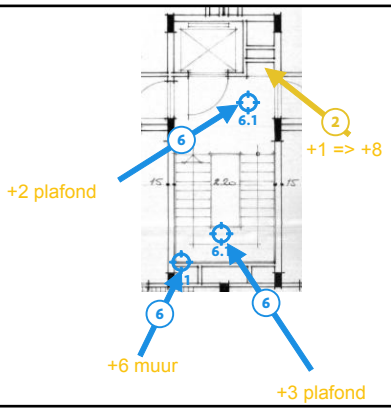
Plan 2.3: Verdiepingen +1 => +8

Beschrijving	Type	Actie
2. Bakeliet elektrische kasten	Asbestmateriaal	Zorgvuldig beheren
6. Pleisterwerk traphal (inkom 232)	Geen asbest	-
6.1 Code: 001	Mengmonster	-

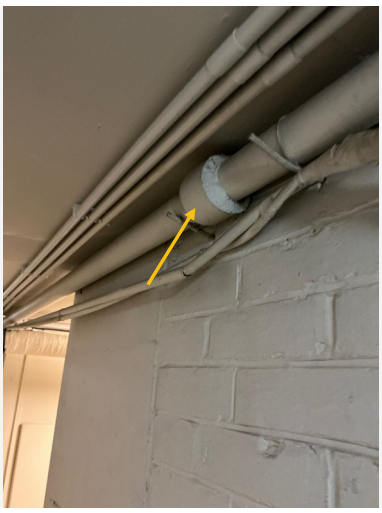
Fiche 1: Cementbuis (inkom 230)

Eindbeoordeling materiaalrisico	Zeer laag materiaalrisico en/of zeer lage kans op vezelvrijgave

Gebondenheid	Categorie 1: hechtgebonden in oorsprong
Asbestsoort (vezeltype)	Crocidoliet aanwezig
Asbestconcentratie	Laag (< 50%)
Afschermingsgraad van het gehele materiaal	Niet stootvaste afscherming
Toestand van het materiaal	Onbeschadigd, niet verweerd

Beschrijving	Cementbuis (inkom 230)
Omgeving	Binnen
Primaire drager	Schacht-koker (technisch)
Asbestmateriaal	Buis, koker, leiding, pijp, doorvoer
Bindmiddel van asbestmateriaal	Cement
Gebondenheid op basis van bindmiddel	Hecht
Hoeveelheid (lengte - omtrek - dikte - aantal)	• 6,00 m - 23,00 cm - 0,50 cm - 1 stuk
Totaal volume	0,007 m^3
Eenvoudig bereikbaar	Ja
Bevestigingswijze	• Los (al dan niet bedekt)
Identificatiemethode	Vaststelling zonder monstername
Destructieve handeling voor identificatie	Nee
Opmerking	De precieze lengte is onbekend

- Zorg voor een veilig beheer. Vermijd het beschadigen van het asbestmateriaal. Controleer de toestand jaarlijks op wijzigingen.

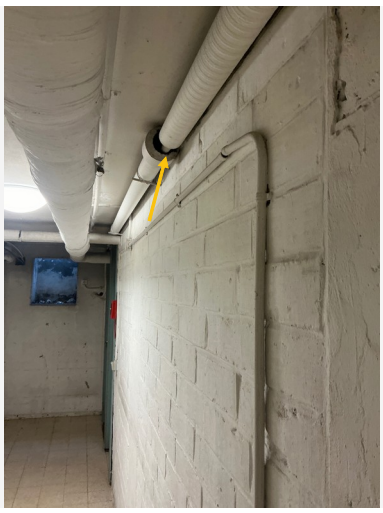
Fiche 4: Cementbuis (inkom 232)

Eindbeoordeling materiaalrisico	Zeer laag materiaalrisico en/of zeer lage kans op vezelvrijgave

Gebondenheid	Categorie 1: hechtgebonden in oorsprong
Asbestsoort (vezeltype)	Crocidoliet aanwezig
Asbestconcentratie	Laag (< 50%)
Afschermingsgraad van het gehele materiaal	Niet stootvaste afscherming
Toestand van het materiaal	Onbeschadigd, niet verweerd

Beschrijving	Cementbuis (inkom 232)
Omgeving	Binnen
Primaire drager	Schacht-koker (technisch)
Asbestmateriaal	Buis, koker, leiding, pijp, doorvoer
Bindmiddel van asbestmateriaal	Cement
Gebondenheid op basis van bindmiddel	Hecht
Hoeveelheid (lengte - omtrek - dikte - aantal)	• 5,00 m - 23,00 cm - 0,50 cm - 1 stuk
Totaal volume	0,006 m^3
Eenvoudig bereikbaar	Ja
Bevestigingswijze	• Los (al dan niet bedekt)
Identificatiemethode	Vaststelling zonder monstername
Destructieve handeling voor identificatie	Nee
Opmerking	De hoeveelheid is louter een inschatting.

- Zorg voor een veilig beheer. Vermijd het beschadigen van het asbestmateriaal. Controleer de toestand jaarlijks op wijzigingen.

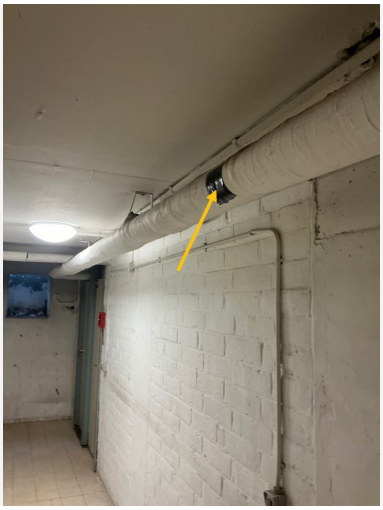
Fiche 5: Leidingisolatie (gips) (inkom 232)

Geen asbest

#	Type	Referentie	Resultaat
5.1	Mengmonster	002	Geen asbest
