Asbestinventarisattest

Van Amstelstraat 142, 2100 Antwerpen

Attestnummer : **20260922-000039.000**
Uitgegeven op : **22.09.2026**
Geldig tot : **Onbeperkt** (tenzij de toestand wijzigt)

Asbestveilig (maar mogelijk niet asbestvrij)

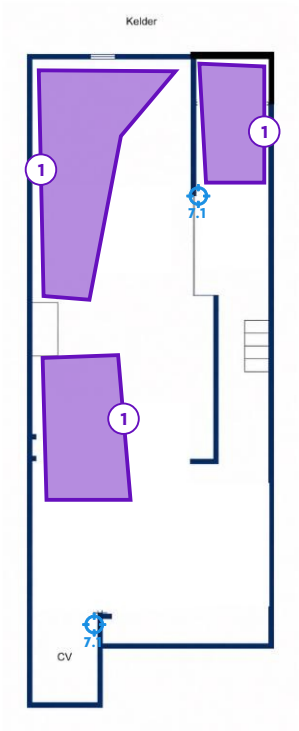
Plan 1.1: VA Kelder

Cementering aanwezig in de volledige kelder

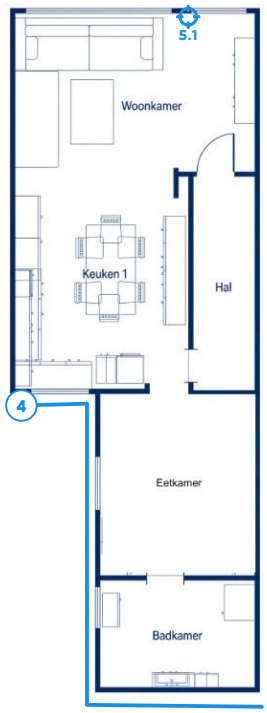
Plan 1.3: VA V1

Voorzet plafonds overal aanwezig

Muurpleister aanwezig in iederlokaal

Schildelen in goede toestand ten tijde van de inspectie

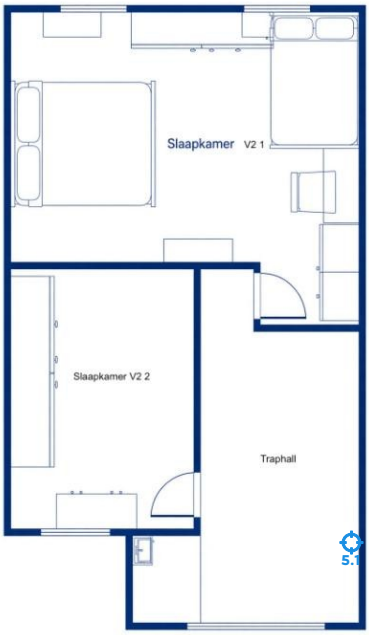
Plan 1.4: VA V2

Voorzetplafonds aanwezig in ieder lokaal
Muurpleister aanwezig in ieder lokaal
Schildelen in goede toestand op moment van inspectie

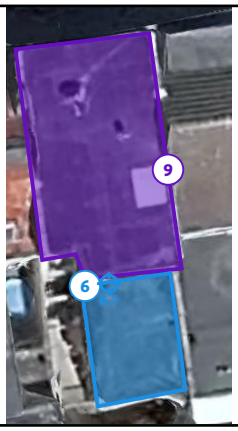
Plan 1.5: VA Dakenplan

Beschrijving	Type	Actie
6. Roofing plat dak	Geen asbest	-
6.1 Code: 4	Puntmonster	-
9. EPDM platdak	Overige ruimte of materiaal	-

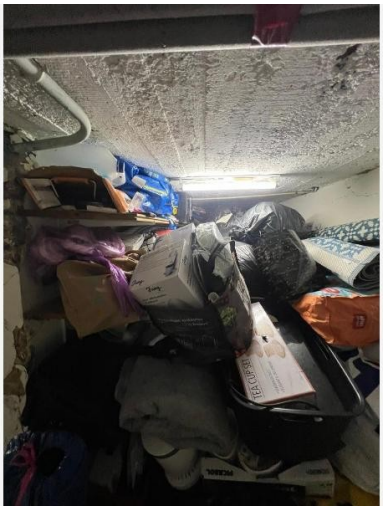
Fiche 1: Materiaal in opslag

Tijdelijke beperking

Reden: Materiaal in opslag

Uitleg van de asbestdeskundige: Materiaal in opslag in de kelder. De bedekte wanden, vloer en leidingen achter of onder de opslag zijn niet inspecteerbaar. Cementering en andere toepassingen in de bedekte zone maken geen deel uit van de vaststelling. Tijdelijke beperking. Na ruimen van de opslag is een herinspectie van de vrijgekomen oppervlakken nodig.

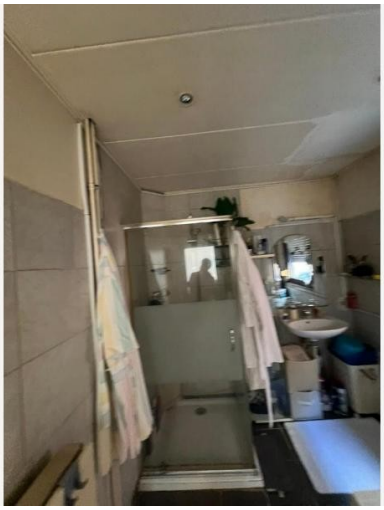
Fiche 3: Plafonds met voorzetpanelen

Voorzetplafond op het gelijkvloers, de eerste verdieping en de tweede verdieping. De panelen zijn niet verwijderbaar zonder schade aan de afwerking. De achterliggende plafondopbouw en eventuele plafondpleister of isolatie zijn in het standaardonderzoek niet vaststelbaar. Bij werken aan of achter dit plafond is aanvullend onderzoek nodig.

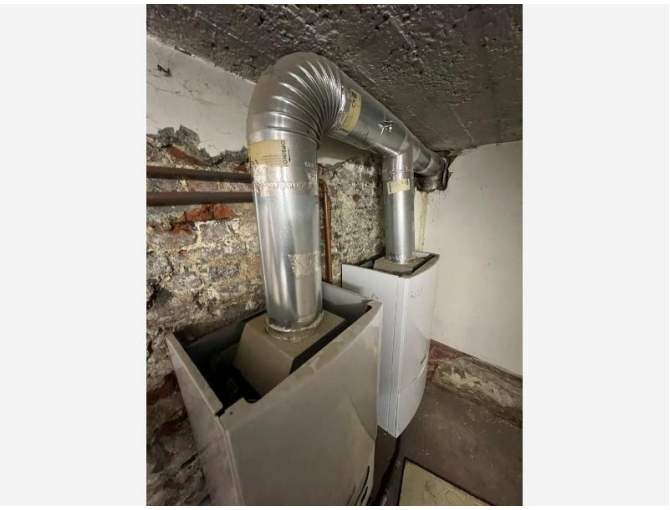
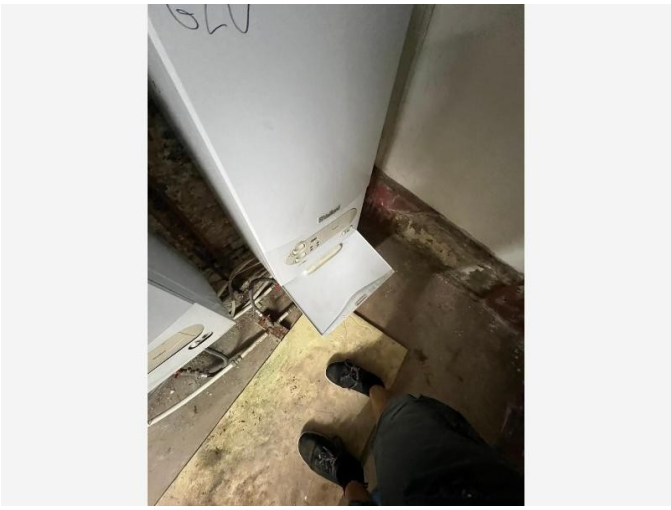
Beschrijving	Notitie	Terug te vinden op plannen
Fiche 8: Cv ketels niet verdacht	Twee CV-ketels, bouwjaar 2013 en 2014. Geen asbestverdachte isolatie of pakking waarneembaar aan de toestellen. Niet asbestverdacht.	-
Fiche 9: EPDM platdak	Zichtbare EPDM op het plat dak. Geen asbestverdachte bitumen- of vezelcementtoepassing. Niet asbestverdacht.	Plan 1.5: VA Dakenplan
Fiche 10: Rookgaskanaal (niet verdacht)	Zichtbaar metalen rookgaskanaal. Geen asbestcement en geen asbestkoord vastgesteld. Niet asbestverdacht.	-
