Asbestinventarisattest

Bosuil 27/1, 2100 Antwerpen

Attestnummer : **20230704-000434.000**
Uitgegeven op : **04.07.2023**
Geldig tot : **04.07.2033**

Asbestveilig

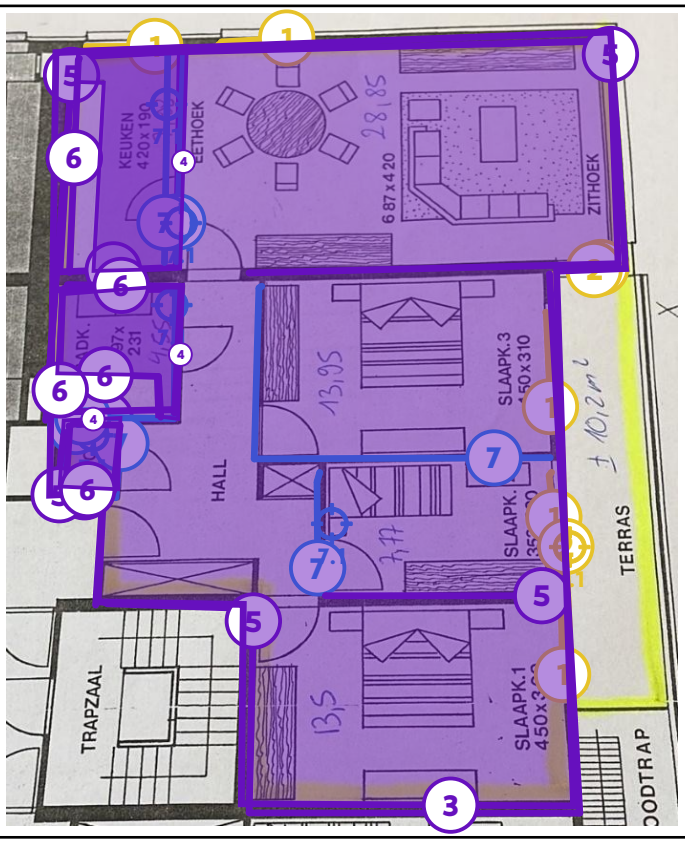
Plan 1.1: Appartement

Beschrijving	Type	Actie
1. Mastiek tussen glas en hout	Asbestmateriaal	Zorgvuldig beheren
2. Glasalplaten gevel	Asbestmateriaal	Zorgvuldig beheren
2.1 Code: Mm03	Puntmonster	-
3. Betonnen plafonds	Advies	-
4. Tegels vloer badkamer/keuken / wc	Advies	-
5. Betonnen muren	Advies	-
6. Wandtegels badkamer/keuken/wc	Advies	-
7. Pleisterwerk muren	Geen asbest	-
7.1 Code: Mm01	Mengmonster	-

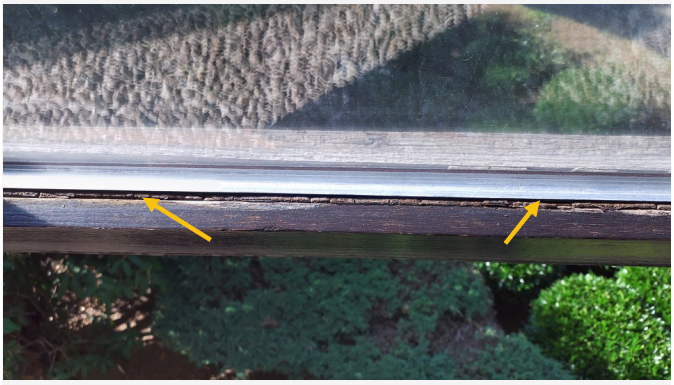
Fiche 1: Mastiek tussen glas en hout

Om uit te sluiten of deze asbesthoudend zijn dient dit met een monsteranalyse onderzocht te worden (risico op glasbreuk)

Eindbeoordeling materiaalrisico	Laag materiaalrisico en/of verlaagde kans op vezelvrijgave

Gebondenheid	Categorie 1: hechtgebonden in oorsprong
Asbestsoort (vezeltype)	Amfibool aanwezig, uitgezonderd crocidoliet
Asbestconcentratie	Laag (< 50%)
Afschermingsgraad van het gehele materiaal	Geheel of deels (ook) vrij aan de binnenlucht
Toestand van het materiaal	Licht beschadigd, licht verweerd. Intact materiaal type Pical – asbestboard of categorie III 'gebondenheid'

Beschrijving	Mastiek tussen glas en hout
Omgeving	Binnen
Primaire drager	Wandopening verticaal (raam, deur, ...)
Asbestmateriaal	In-situ afwerkingslagen - Pasta, stopverf, voegsel, stopsel, vulsel, mastiek, kitten, ...
Bindmiddel van asbestmateriaal	Kitten, mastiek, pasta
Gebondenheid op basis van bindmiddel	Hecht
Hoeveelheid (gewicht - aantal)	• 0,50 kg - 5 stuks

Totaal gewicht	2,50 kg
Eenvoudig bereikbaar	Ja
Bevestigingswijze	• Verlijmd, ingegoten, versmeerd
Identificatiemethode	Vaststelling zonder monstername
Destructieve handeling voor identificatie	Nee

- Zorg voor een veilig beheer. Vermijd het beschadigen van het asbestmateriaal. Controleer de toestand jaarlijks op wijzigingen.
- Scherm in afwachting van verwijdering het asbestmateriaal af van luchtstromingen en verstoring: bijvoorbeeld door het te verpakken, te fixeren, af te dekken, signalisatie - afbakening aan te brengen, ...

- Eenvoudige handelingen: mag via doe-het-zelf of door werknemer(s) met opleidingsattest eenvoudige handelingen
  Hechtgebonden toepassing, maar dient samen met het glas en frame afgevoerd te worden als asbesthoudend materiaal. Glas mag zo niet van het frame gescheiden worden tenzij door een erkend asbestverwerkingsbedrijf.

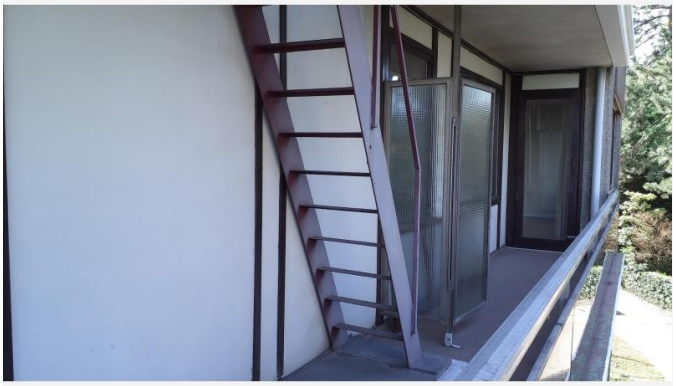
Fiche 2: Glasalplaten gevel

Eindbeoordeling materiaalrisico	Laag materiaalrisico en/of verlaagde kans op vezelvrijgave

Gebondenheid	Categorie 1: hechtgebonden in oorsprong
Asbestsoort (vezeltype)	Alleen chrysotiel
Asbestconcentratie	Laag (< 50%)
Afschermingsgraad van het gehele materiaal	Geheel of deels vrij aan de buitenlucht
Toestand van het materiaal	Licht beschadigd, licht verweerd. Intact materiaal type Pical – asbestboard of categorie III 'gebondenheid'

#	Type	Referentie	Resultaat
2.1	Puntmonster	Mm03	Chrysotiel

Beschrijving	Glasalplaten gevel
Omgeving	Buiten
Primaire drager	Wand buitenschil
Asbestmateriaal	Plaat, paneel, tablet - Geëmailleerd, type Glasal
Bindmiddel van asbestmateriaal	Cement

Gebondenheid op basis van bindmiddel	Hecht
Hoeveelheid (oppervlakte - dikte - aantal)	• 1,40 m^2 - 0,60 cm - 1 stuk • 1,10 m^2 - 0,60 cm - 1 stuk • 0,15 m^2 - 0,60 cm - 1 stuk • 0,45 m^2 - 0,60 cm - 1 stuk • 1,15 m^2 - 0,60 cm - 1 stuk • 0,64 m^2 - 0,60 cm - 1 stuk • 0,20 m^2 - 0,60 cm - 1 stuk • 2,90 m^2 - 0,60 cm - 2 stuks • 0,40 m^2 - 0,60 cm - 1 stuk • 0,75 m^2 - 0,60 cm - 1 stuk • 0,25 m^2 - 0,60 cm - 1 stuk
Totaal volume	0,074 m^3
Eenvoudig bereikbaar	Ja
Bevestigingswijze	• Geklemd
Identificatiemethode	Vaststelling met monstername
Destructieve handeling voor identificatie	Nee

- Zorg voor een veilig beheer. Vermijd het beschadigen van het asbestmateriaal. Controleer de toestand jaarlijks op wijzigingen.
- Scherm in afwachting van verwijdering het asbestmateriaal af van luchtstromingen en verstoring: bijvoorbeeld door het te verpakken, te fixeren, af te dekken, signalisatie - afbakening aan te brengen, ...

- Eenvoudige handelingen: mag via doe-het-zelf of door werknemer(s) met opleidingsattest eenvoudige handelingen
  Hechtgebonden toepassing, kan zelf verwijderd worden mits deze in 1 geheel op een veilige manier kan weggenomen worden zonder deze te beschadigen. Er wordt aangeraden deze vooraf te bevochtigen of te fixeren, en gebruik te maken van p3 mondmaskers op de locatie dubbel in plastieken zakken te verpakken. Indien deze niet in zijn geheel kunnen verwijderd worden dient dit te gebeuren door een werknemer met 8u opleiding voor verwijdering asbest eenvoudige handelingen.

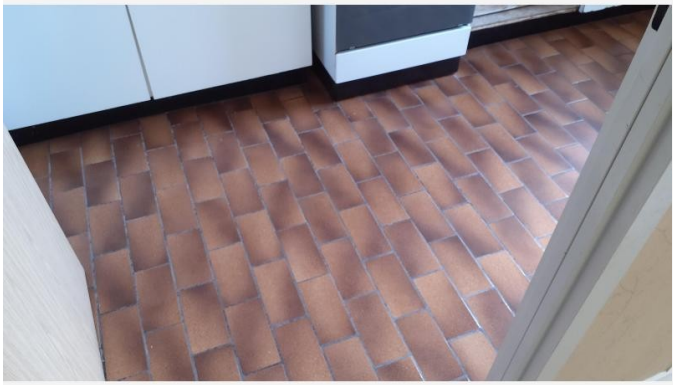
Fiche 4: Tegels vloer badkamer/keuken / wc

Inspectie en staalname van de tegellijm is niet mogelijk zonder tegels uit te breken. Indien in de toekomst bij renovatiewerken de tegels uitgebroken worden is het aan te raden eerst een monsteranalyse van de tegellijm uit te voeren. Vroeger werd er soms asbest in de tegellijm verwerkt.

Zowel vloer als wandtegels kunnen met asbesthoudende lijm geplaatst zijn

Identificatiemethode	Redelijk vermoeden
Primaire drager	Vloer
(Asbest)materiaal	In-situ afwerkingslagen - Lijmlaag
Bindmiddel	Cement
Gebondenheid bindmiddel	Hecht
