Asbestinventarisattest

Sint-Truidersteenweg 181, 3500 Hasselt

Attestnummer : **20240206-000423.000**
Uitgegeven op : **06.02.2024**
Geldig tot : **06.02.2034**

Niet-asbestveilig

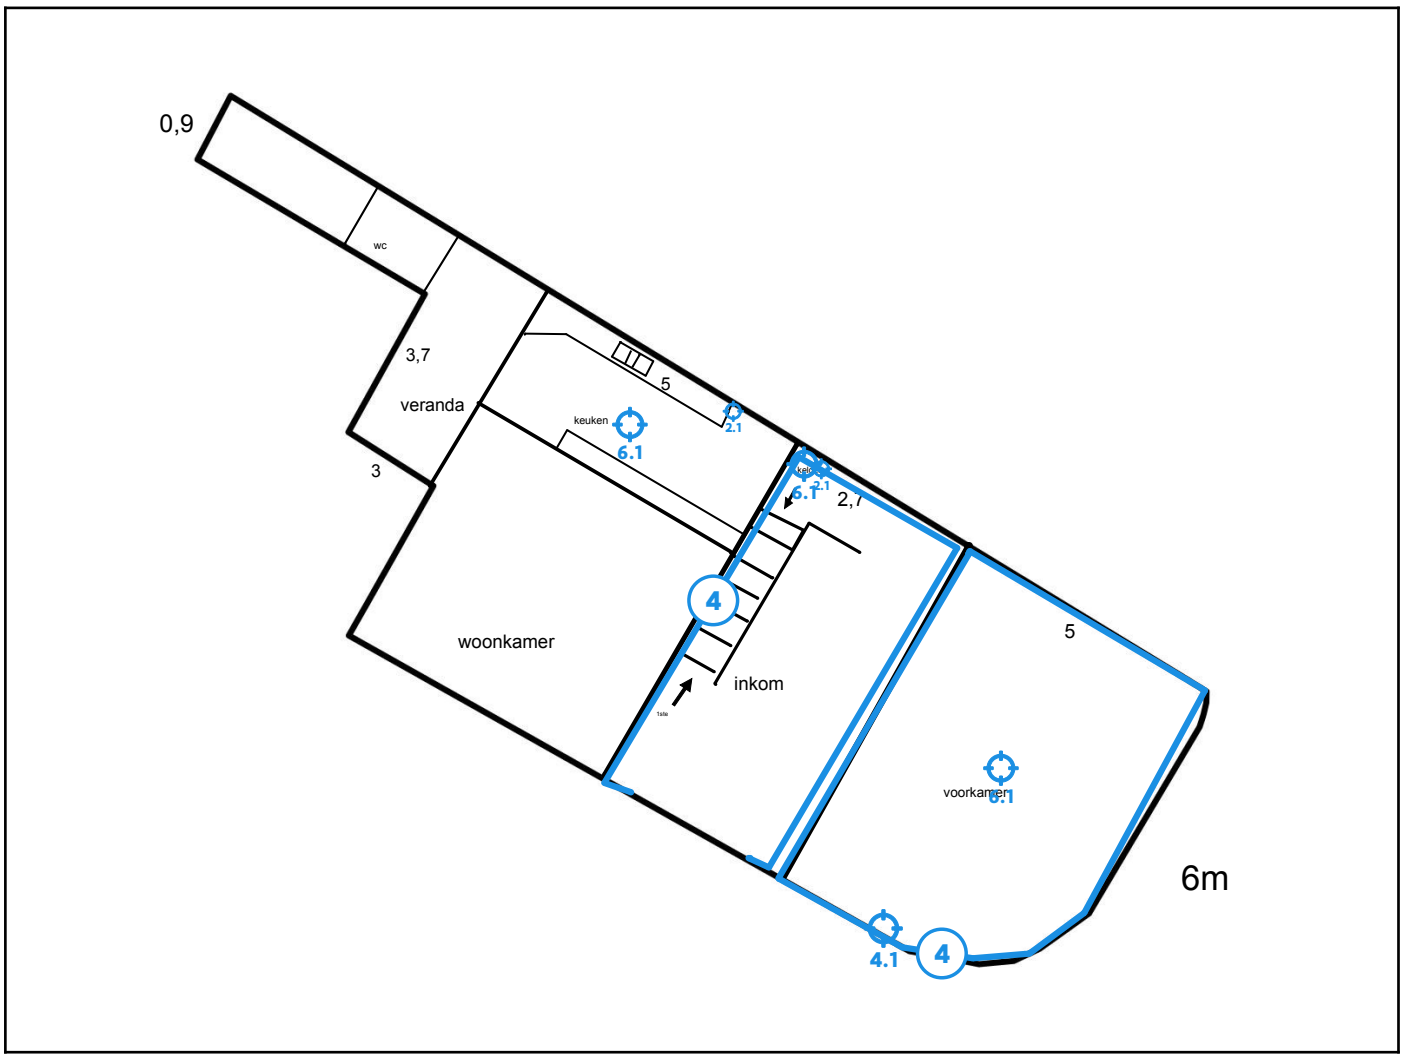
Plan 1.1: Glv

Beschrijving	Type	Actie
2. Pleister muren	Geen asbest	-
2.1 Code: St01	Mengmonster	-
4. Lambrisering	Geen asbest	-
4.1 Code: St05	Puntmonster	-
6. Pleister plafond	Geen asbest	-
6.1 Code: St02	Mengmonster	-

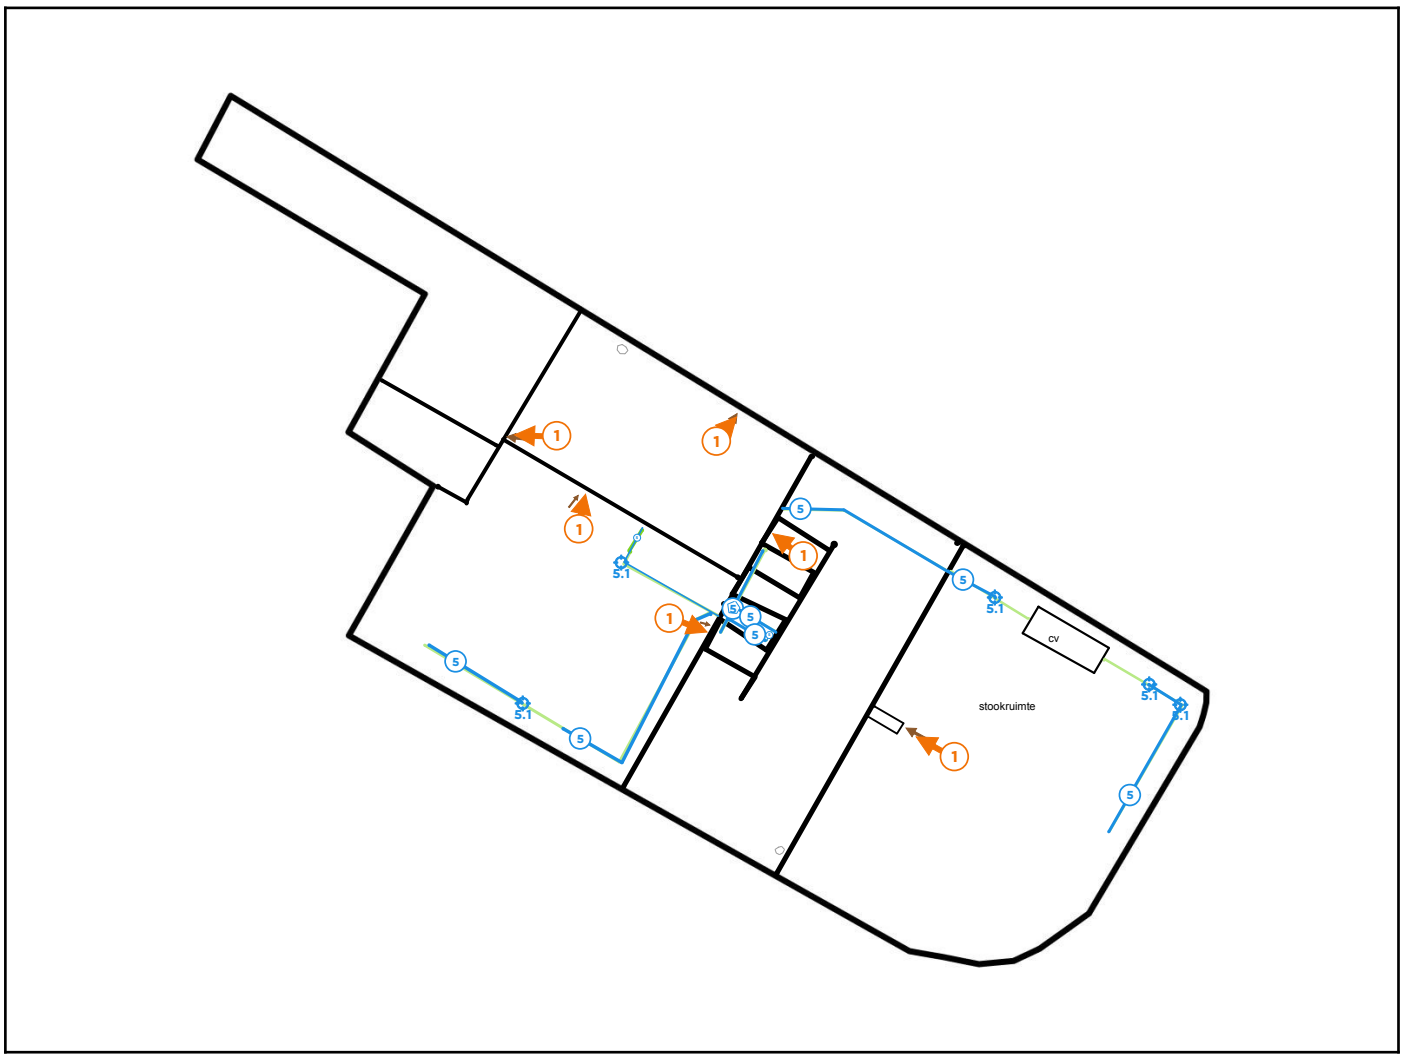
Plan 1.2: Kelder

Beschrijving	Type	Actie
1. Bakeliet	Asbestmateriaal	Verwijderen
5. Leidingisolatie	Geen asbest	-
5.1 Code: St03	Mengmonster	-

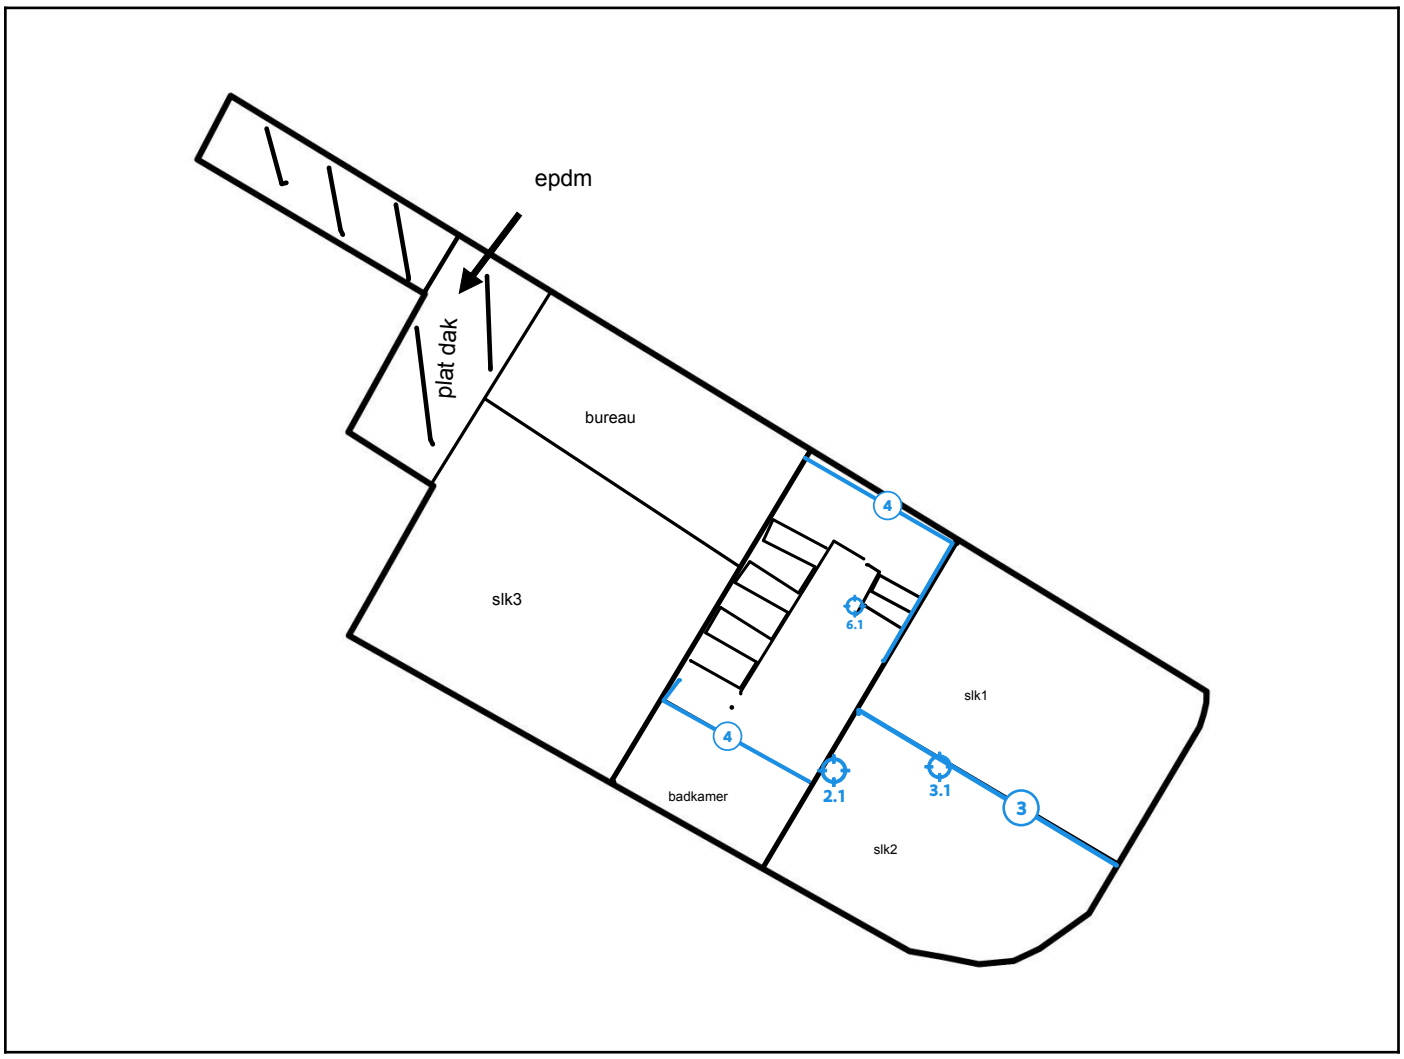
Plan 1.3: 1ste

Beschrijving	Type	Actie
2. Pleister muren	Geen asbest	-
2.1 Code: St01	Mengmonster	-
3. Muurpaneel	Geen asbest	-
3.1 Code: St04	Puntmonster	-
4. Lambrisering	Geen asbest	-
6. Pleister plafond	Geen asbest	-
6.1 Code: St02	Mengmonster	-

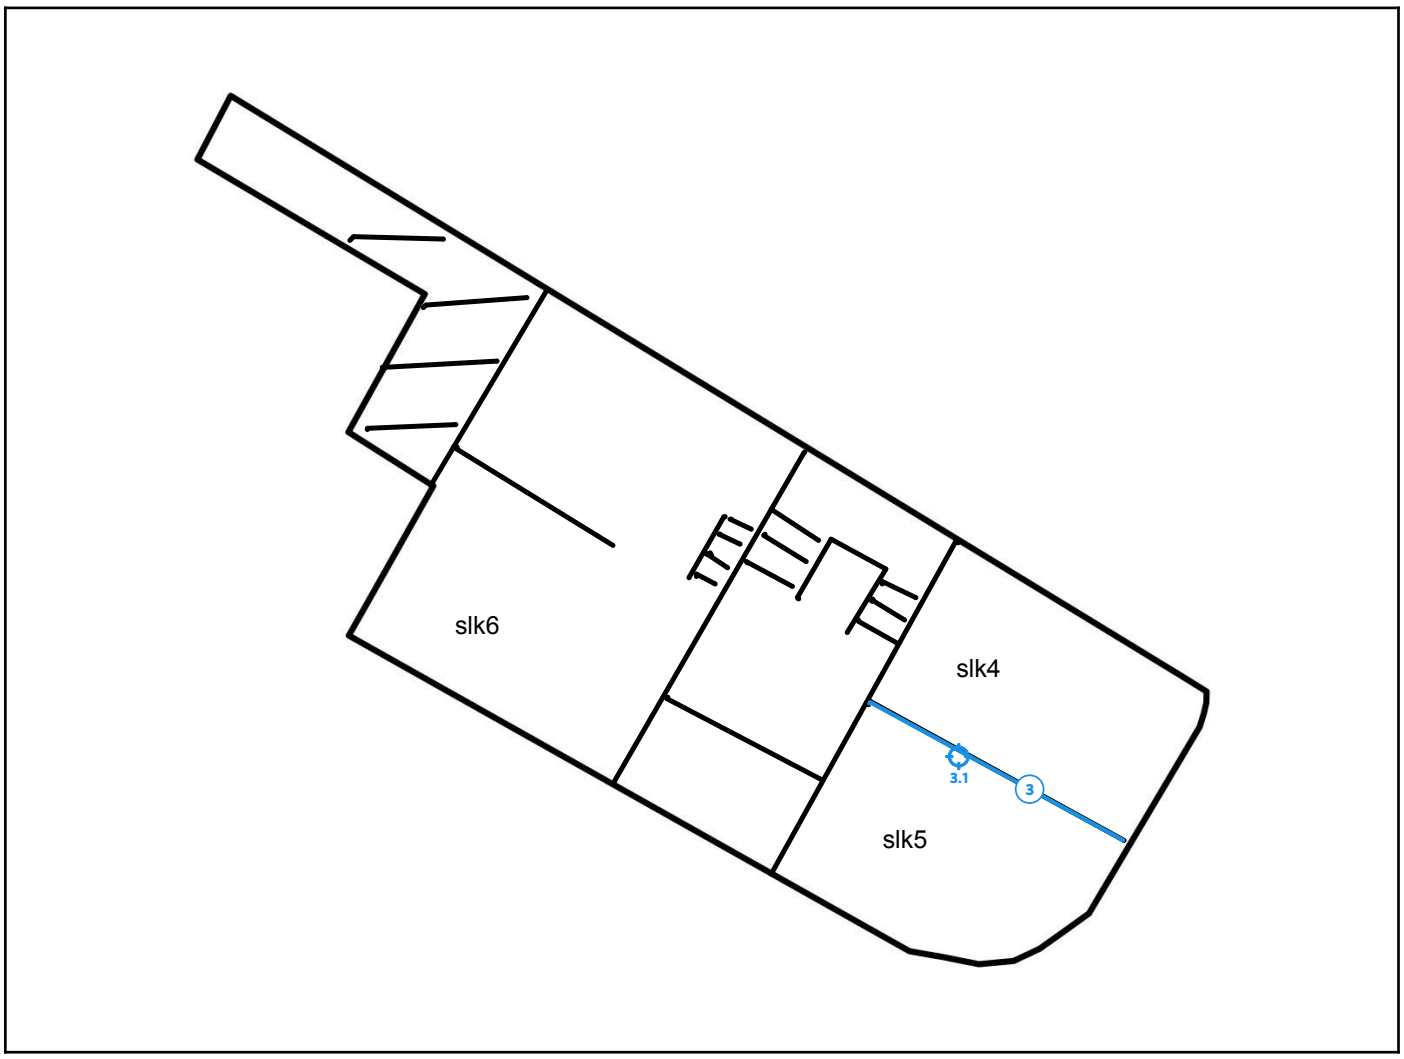
Plan 1.4: 2de

Beschrijving	Type	Actie
3. Muurpaneel	Geen asbest	-
3.1 Code: St04	Puntmonster	-

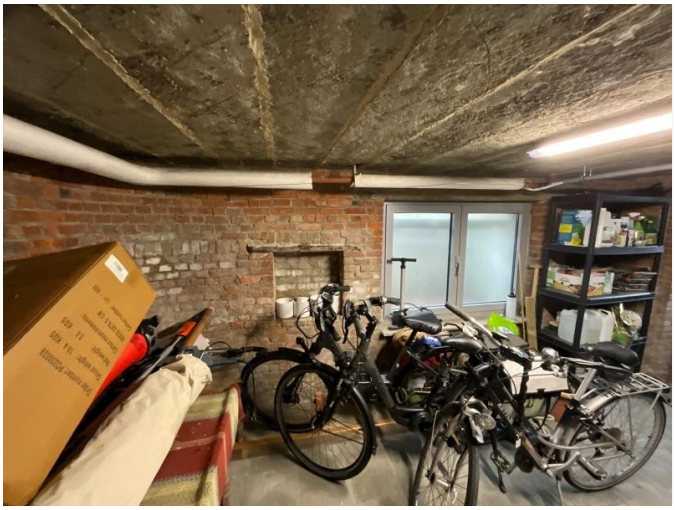
Fiche 5: Leidingisolatie

Geen asbest

#	Type	Referentie	Resultaat
5.1	Mengmonster	St03	Geen asbest
