Verslag huishoudelijke elektrische installatie op laagspanning en zeer lage spanning

Referentie: **008-20260609-02**	Datum controle: **09/06/2026**
Keurder: **008**

Eigenaar:	**Johan Mees**	EAN-code:	**541449206005566609**
Adres installatie:	**De Willeman 29, 3510 - Hasselt**	Nummer teller(s):	**1SAG3105114722**
		Distributienetbeheerder installatie:	**Fluvius**

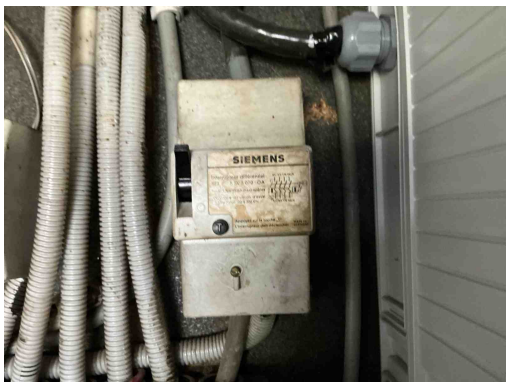
D24 - De differentieelstroombeschermingsinrichtingen die worden geplaatst in huishoudelijke installaties dienen tenminste van het type A te zijn (Boek 1: 5.3.5.3).
Opmerking: Oa bord 1

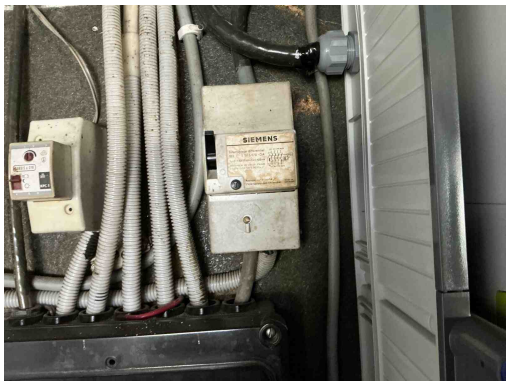
B17 - De voedingsspanning is niet op elk bord vermeld (Boek 1: 3.1.3.3).
Opmerking: Oa bord 1, bord 2, bord 3,...

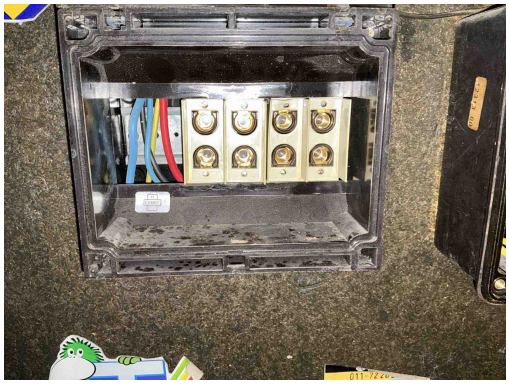
B17 - De voedingsspanning is niet op elk bord vermeld (Boek 1: 3.1.3.3).
Opmerking: Oa bord 1, bord 2, bord 3,...

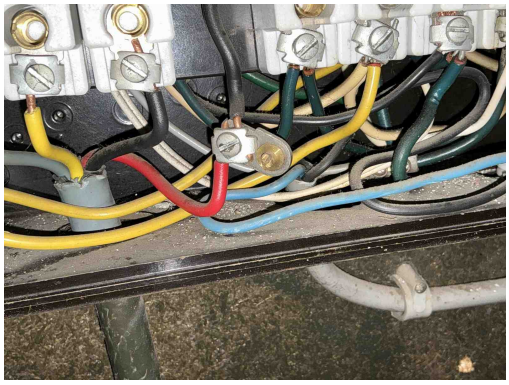
B14 - Abnormale opwarming van de beveiligingen, schakelapparatuur, aansluitklemmen (Boek 1: 4.4.1.1).
Opmerking: Oa bord 2

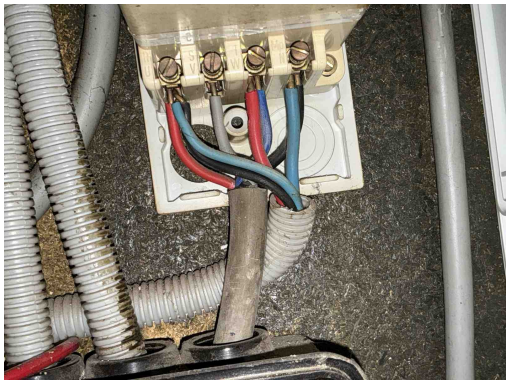
T21 - Het elektrisch materieel is niet geplaats volgens de voorschriften van de fabrikant/ regels van goed vakmanschap . (Boek 1: 1.4.1.3)
Opmerking: Oa meer dan 2 geleiders op 1 aansluitpunt bord 1 en bord 2, bevestiging lamp garage

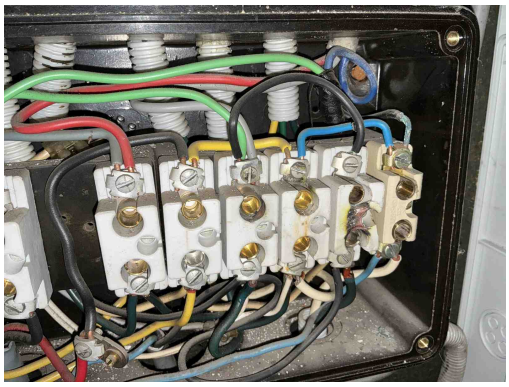
T21 - Het elektrisch materieel is niet geplaats volgens de voorschriften van de fabrikant/ regels van goed vakmanschap . (Boek 1: 1.4.1.3)

Opmerking: Oa meer dan 2 geleiders op 1 aansluitpunt bord 1 en bord 2, bevestiging lamp garage

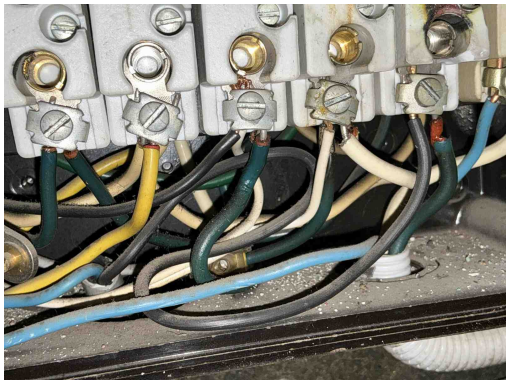
T21 - Het elektrisch materieel is niet geplaats volgens de voorschriften van de fabrikant/ regels van goed vakmanschap . (Boek 1: 1.4.1.3)

Opmerking: Oa meer dan 2 geleiders op 1 aansluitpunt bord 1 en bord 2, bevestiging lamp garage

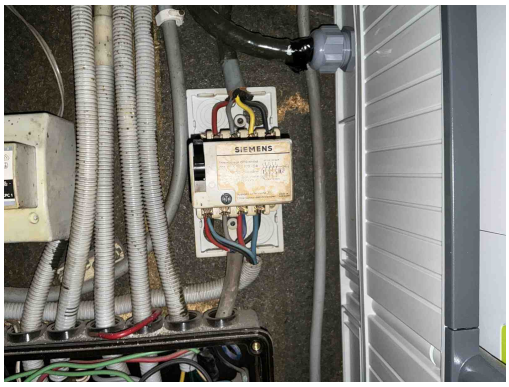
T21 - Het elektrisch materieel is niet geplaats volgens de voorschriften van de fabrikant/ regels van goed vakmanschap . (Boek 1: 1.4.1.3)

Opmerking: Oa meer dan 2 geleiders op 1 aansluitpunt bord 1 en bord 2, bevestiging lamp garage

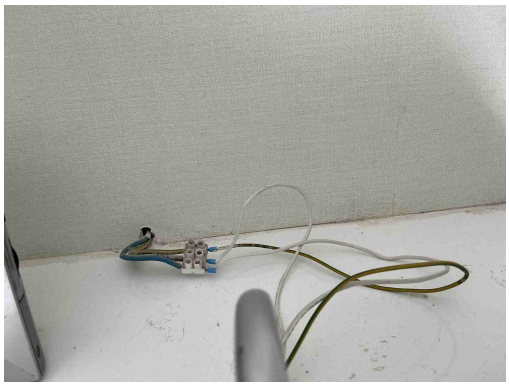
T23 - Het elektrisch materiaal is beschadigd. (Boek 1: 1.4.1.3).
Opmerking: Oa deur bord 3, lamp garage

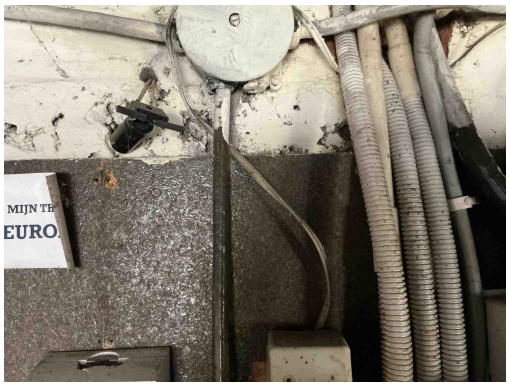
C21 - Het gebruik van geleiders van het type VOB, zonder bijkomende afscherming is niet toegestaan (Boek 1: 5.2.9.6).
Opmerking: Oa garage, badkamer

C26 - De verbindingen zijn niet gebeurd in borden, in aftakdozen, aan de klemmen van contactdozen, schakelaars of in de verlichtingstoestellen (Boek 1: 5.2.6.1).
Opmerking: Oa badkamer

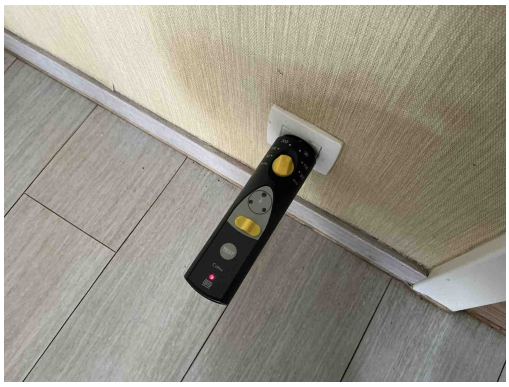
A16 - Er is geen continuïteit van de beschermingsgeleider van de contactdoos (Boek 1: 5.4.3.4).
Opmerking: Oa garage,Ketelruimte,Keuken,...

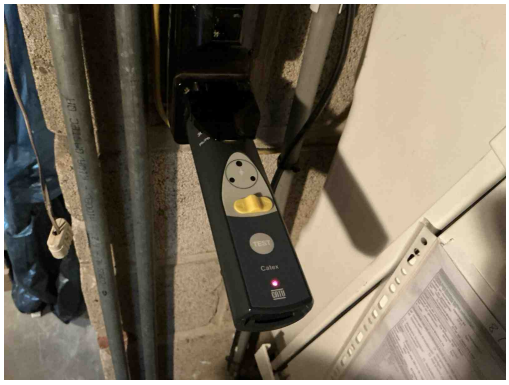
A16 - Er is geen continuïteit van de beschermingsgeleider van de contactdoos (Boek 1: 5.4.3.4).
Opmerking: Oa garage,Ketelruimte,Keuken,...

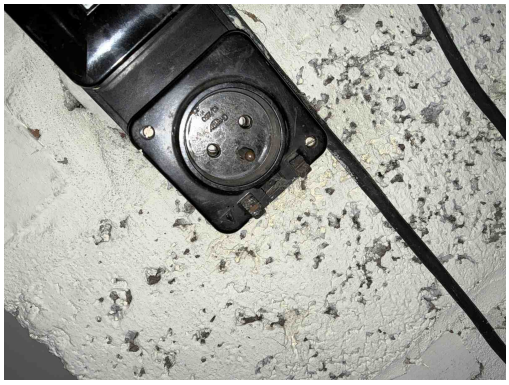
A16 - Er is geen continuïteit van de beschermingsgeleider van de contactdoos (Boek 1: 5.4.3.4).
Opmerking: Oa garage,Ketelruimte,Keuken,...

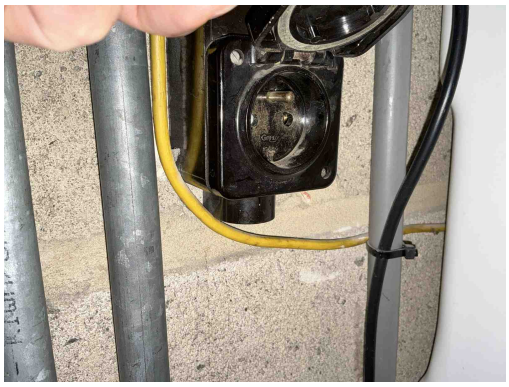
T11 - De contactdozen waarvan de toegekende stroomsterkte maximaal 16A en de toegekende spanning maximaal 250V bedraagt en niet bedoeld zijn voor de voeding van een of meerdere verbruikstoestellen voor een specifiek doel en niet geplaatst zijn in of op schakel- en verdeelborden, beschikken niet of IPXX-D (incl. gemeenschappelijke delen residentieel geheel) (Boek 1: 4.2.2.3/5.3.5.2).
Opmerking: Oa garage,Ketelruimte, slaapkamer 1,....

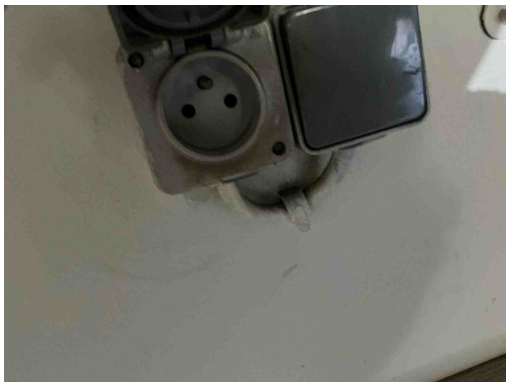
T11 - De contactdozen waarvan de toegekende stroomsterkte maximaal 16A en de toegekende spanning maximaal 250V bedraagt en niet bedoeld zijn voor de voeding van een of meerdere verbruikstoestellen voor een specifiek doel en niet geplaatst zijn in of op schakel- en verdeelborden, beschikken niet of IPXX-D (incl. gemeenschappelijke delen residentieel geheel) (Boek 1: 4.2.2.3/5.3.5.2).

Opmerking: Oa garage,Ketelruimte, slaapkamer 1,....

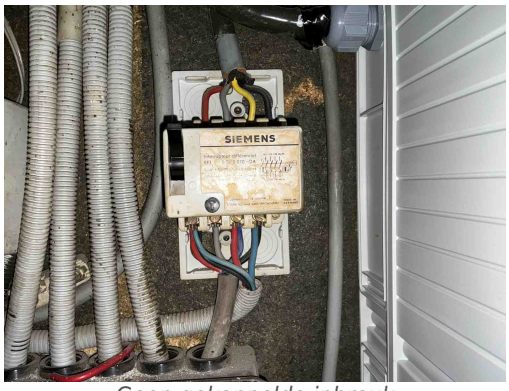
B26 - Het elektrisch bord kon niet gedemonteerd worden (Boek 1: 5.3.5.1).
Opmerking: Oa bord 4 deur niet mogelijk te openen wegens toestel in de weg waardoor openingsvijzen onbereikbaar zijn,
